# COMUNE DI COSENZA

LAVORI PER INTERVENTO DI SOMMA URGENZA  
(VERBALE DI SOMMA URGENZA DEL 16/05/2022)  
PER RIMOZIONE DI LASTRE IN LAMIERA E ALTRO MATERIALE PRESSO  
IL FABBRICATO UBICATO NEL CENTRO STORICO  
DI COSENZA TRA VIA GIUSEPPE CAMPAGNA, VIA LUNGOCRATI  
MICELI/PIAZZA VITTIME CIVILI DI GUERRA E VIA MARTIRANO,  
IDENTIFICATO AL FOGLIO 22 DEL NCEU CON LA PARTICELLA N° 457

***RELAZIONE DEL DIRETTORE DEI LAVORI  
SULLE OPERAZIONI SVOLTE  
E  
CERTIFICATO DI REGOLARE ESECUZIONE***

*COSENZA, MAGGIO 2022*

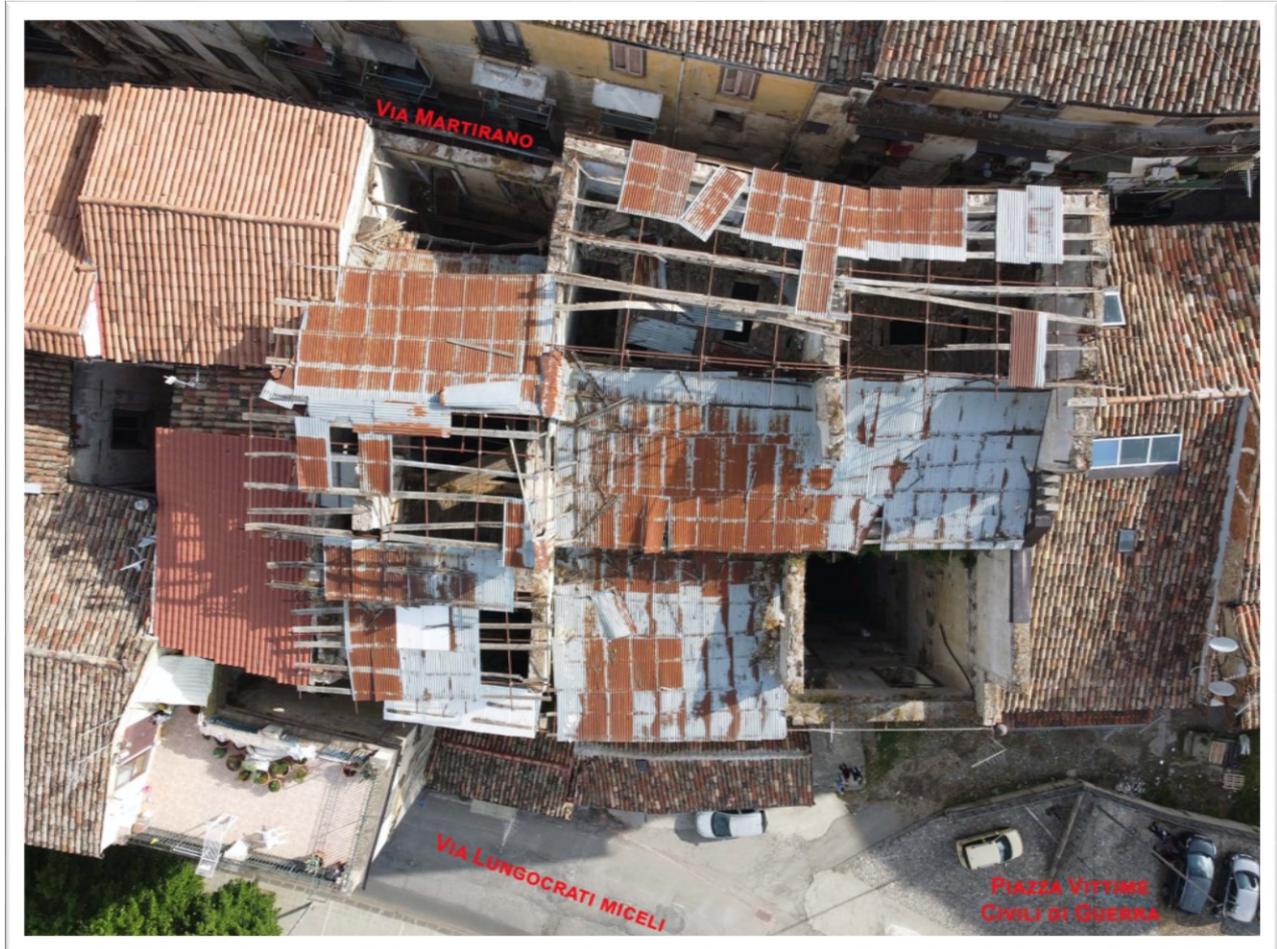
La seguente fotografia, scattata da drone prima dell'intervento di messa in sicurezza, evidenzia la precarietà del manto suddetto ed in generale il degrado strutturale del fabbricato.

Nella foto è possibile identificare alcune lastre di lamiera completamente divelte e disancorate dalla struttura sottostante ed altre fuori posizione perché fissate solo puntualmente. Si evidenzia, inoltre, altro materiale libero presente sul manto di copertura: tavole inizialmente usate per il fissaggio delle lamiere, nonché calcinacci e parti di murature disgregate.

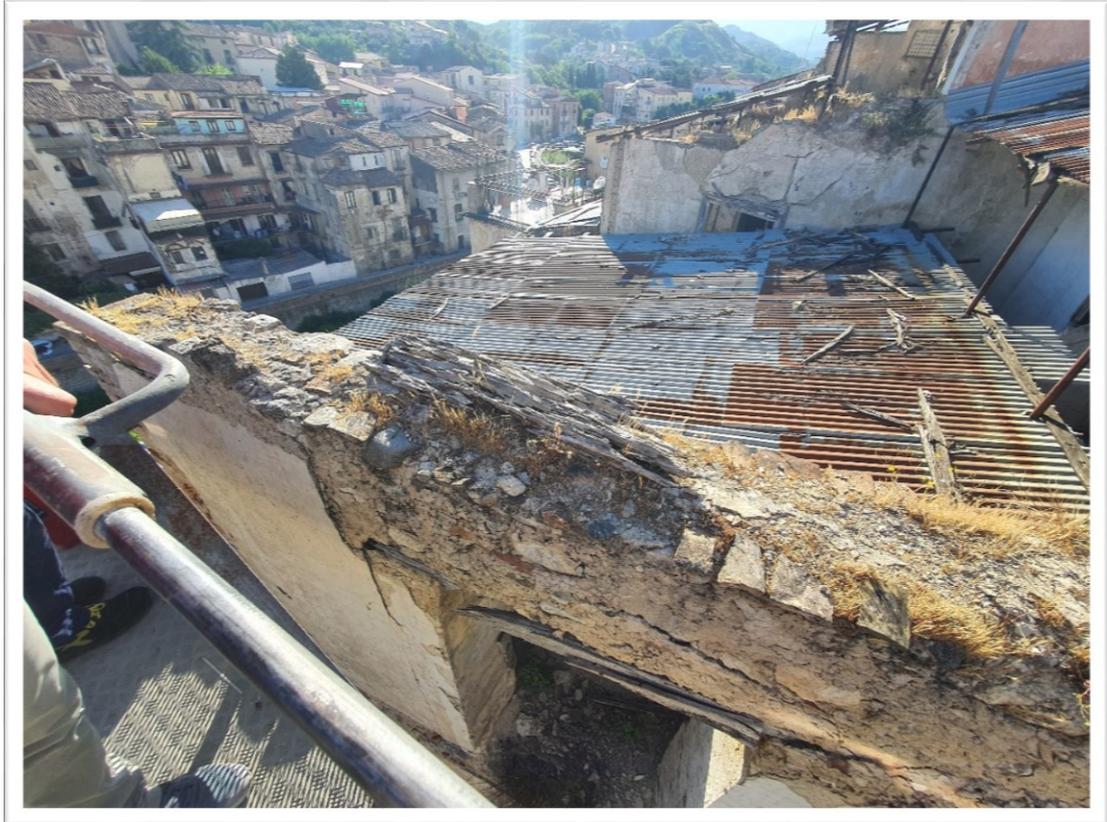
- Le murature del fabbricato, esposte da molto tempo alle intemperie sulla loro sommità, sono in più parti degradate e disgregate: per l'effetto di dilavamento delle acque meteoriche, il pietrame costituente le stesse murature è sulle teste privo di legante e, pertanto, in pericolo di crollo.

Durante l'intervento di messa in sicurezza parte del pietrame distaccato è stato rimosso, ma il perdurare delle condizioni attuali accentuerà ancor di più il pericolo di distacchi e crolli;

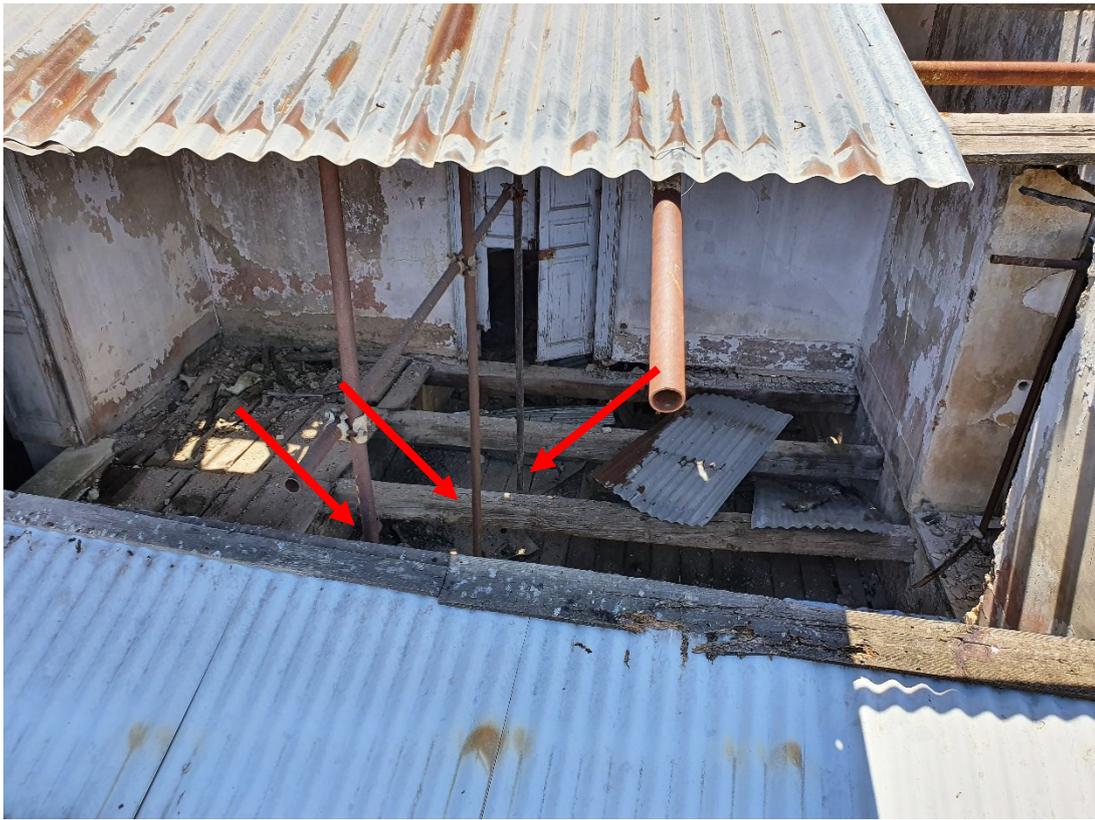
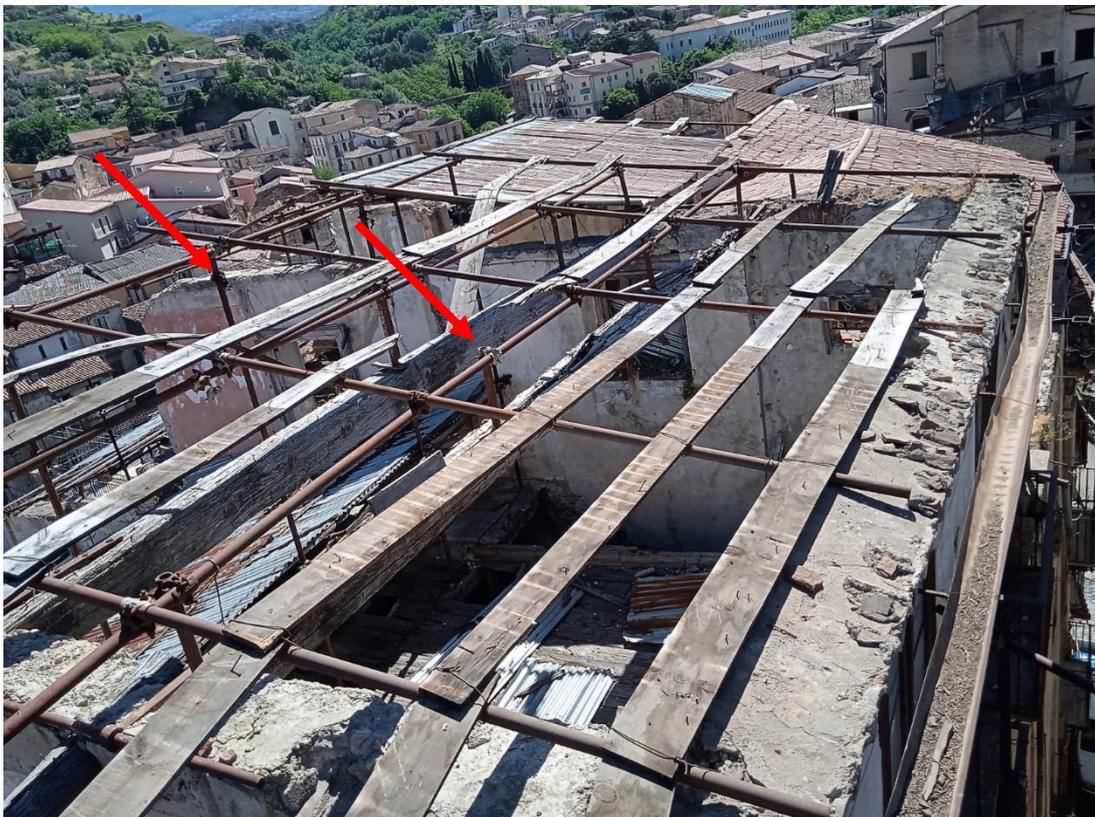
- Verifica della tenuta e dell'ancoraggio della **sottostruttura in tubi innocenti e giunti**. La sottostruttura, sebbene molto ossidata, è risultata **ben ancorata alle murature laterali, ma in alcune zone sospesa su lunghe campate** nelle quali, a seguito del crollo dei solai, sono venuti a mancare gli appoggi intermedi costituiti da tubi innocenti verticali poggiati sui solai crollati; l'equilibrio

attuale è certamente precario e, col passare del tempo, è ipotizzabile l'aumento delle attuali inflessioni ed il crollo della struttura metallica all'interno delle murature perimetrali del fabbricato;

*FOTOGRAFIA N° 1 – particolare struttura in tubi innocenti e giunti con appoggi su solaio crollato*

*FOTOGRAFIA N° 2 – particolare struttura in tubi innocenti e giunti con appoggi su solaio crollato*

le lamiere e alleggerite le strutture in tubi innocenti prive degli appoggi intermedi di cui sopra, per ridurre il rischio di crolli imminenti;

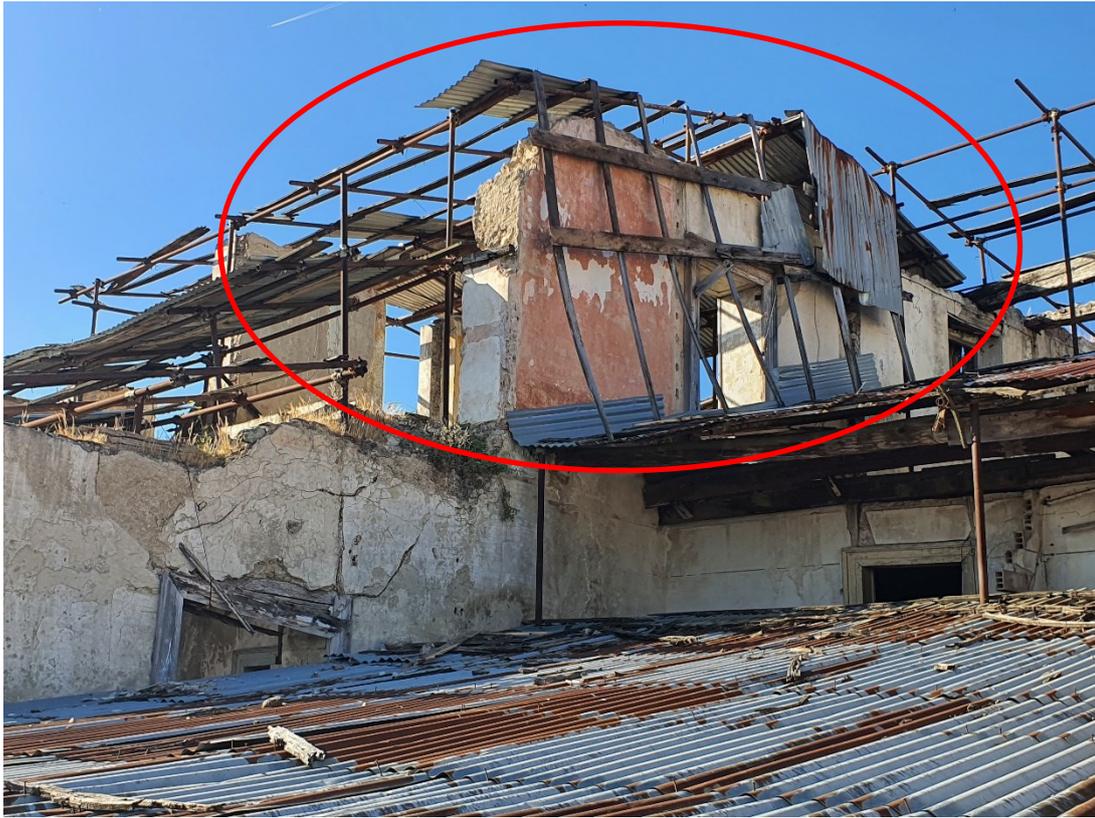
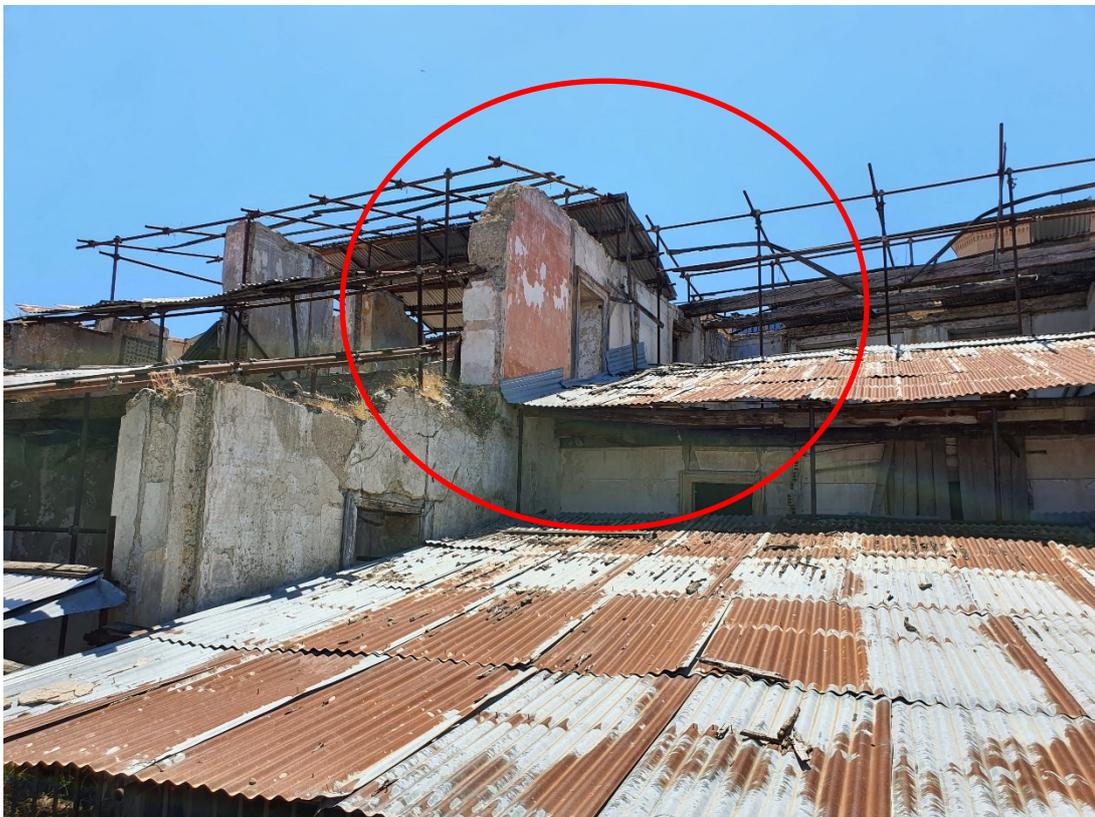
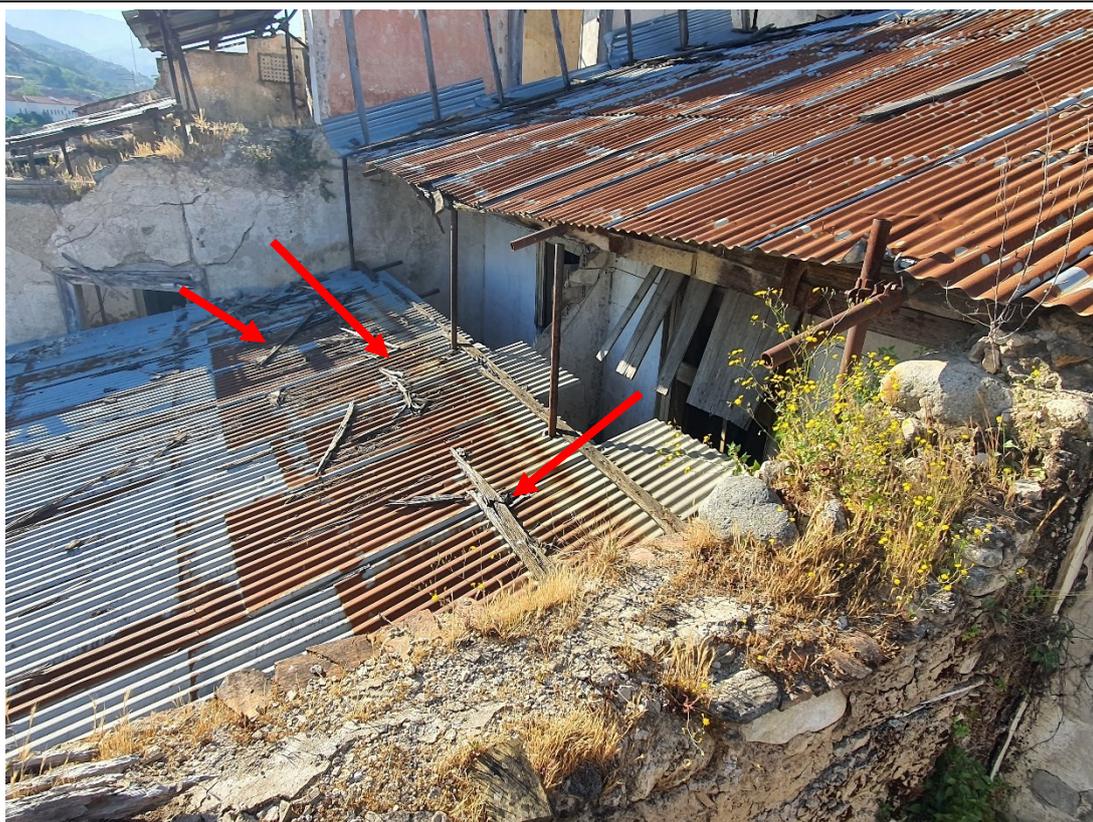
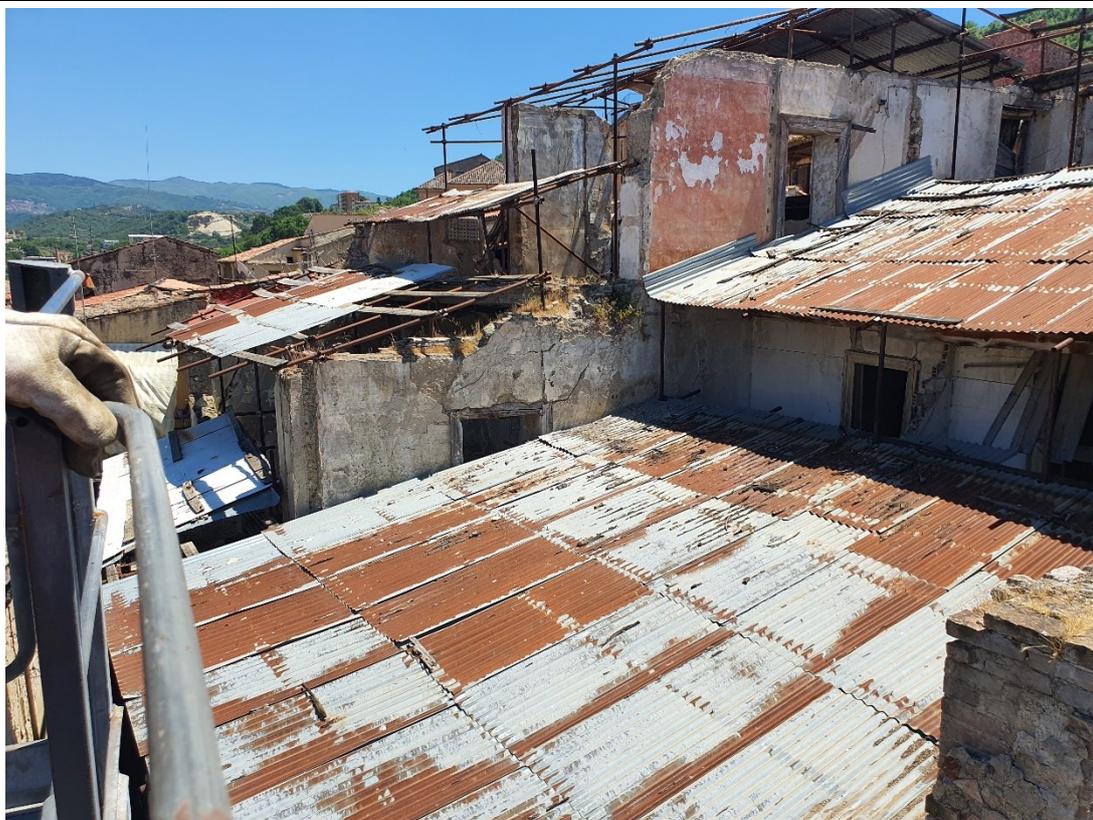
*FOTOGRAFIA N° 3 – particolare copertura ante intervento*

*FOTOGRAFIA N° 4 - particolare copertura post intervento*

*FOTOGRAFIA N° 5 – particolare copertura ante intervento*

*FOTOGRAFIA N° 6 – particolare copertura post intervento*

- Sgombero dalla copertura di qualsiasi materiale sulla stessa depositato, concernente in lastre di lamiera distaccate, in residui di tavole ed in calcinacci provenienti dalle murature perimetrali disgregate dagli agenti atmosferici (vedi foto nn. 3-6); in particolare, nei punti che è stato possibile raggiungere in sicurezza, sono state eliminate

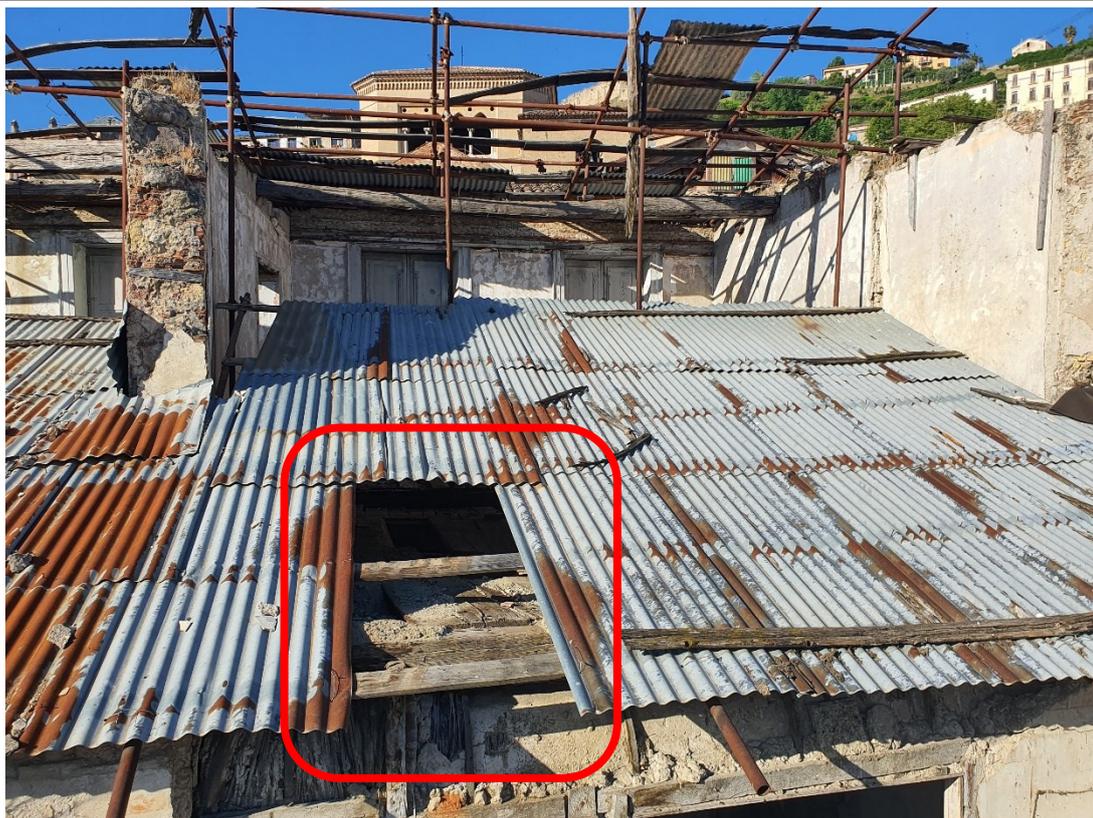
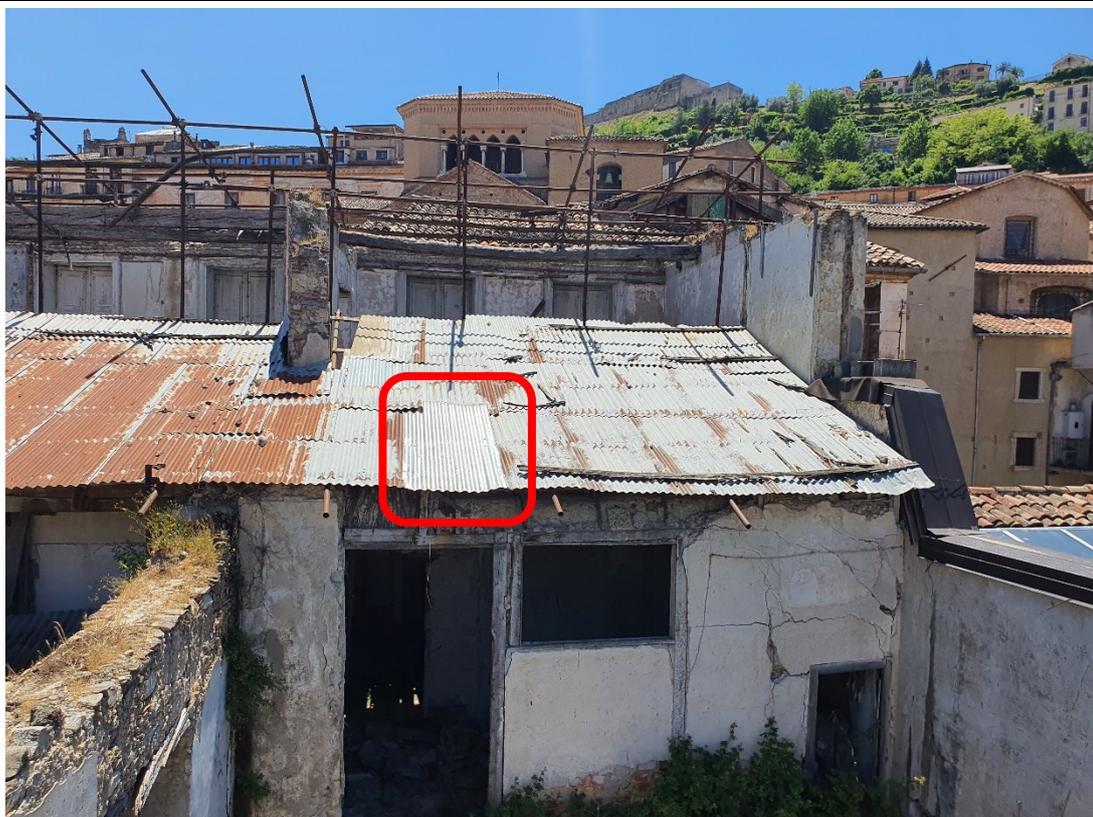
*FOTOGRAFIA N° 7 – particolare copertura ante intervento*

*FOTOGRAFIA N° 8 – particolare copertura post intervento*

- Integrazione dei pannelli in lamiera mancanti in alcune zone, così da limitare gli effetti di possibile distacco dovuti al vento (vedi foto 7 e 8);
- Fissaggio delle lastre di lamiera non bene agganciate alla sottostruttura in tubi innocenti, effettuato con legature in filo di ferro zincato con i limiti imposti dalle lavorazioni in sicurezza sulla piattaforma aerea (vedi foto nn. 9-12);
- Calo in basso del materiale di risulta e trasporto in discarica autorizzata (vedi foto 19 e 20 e formulario rifiuti allegato in calce alla presente relazione).

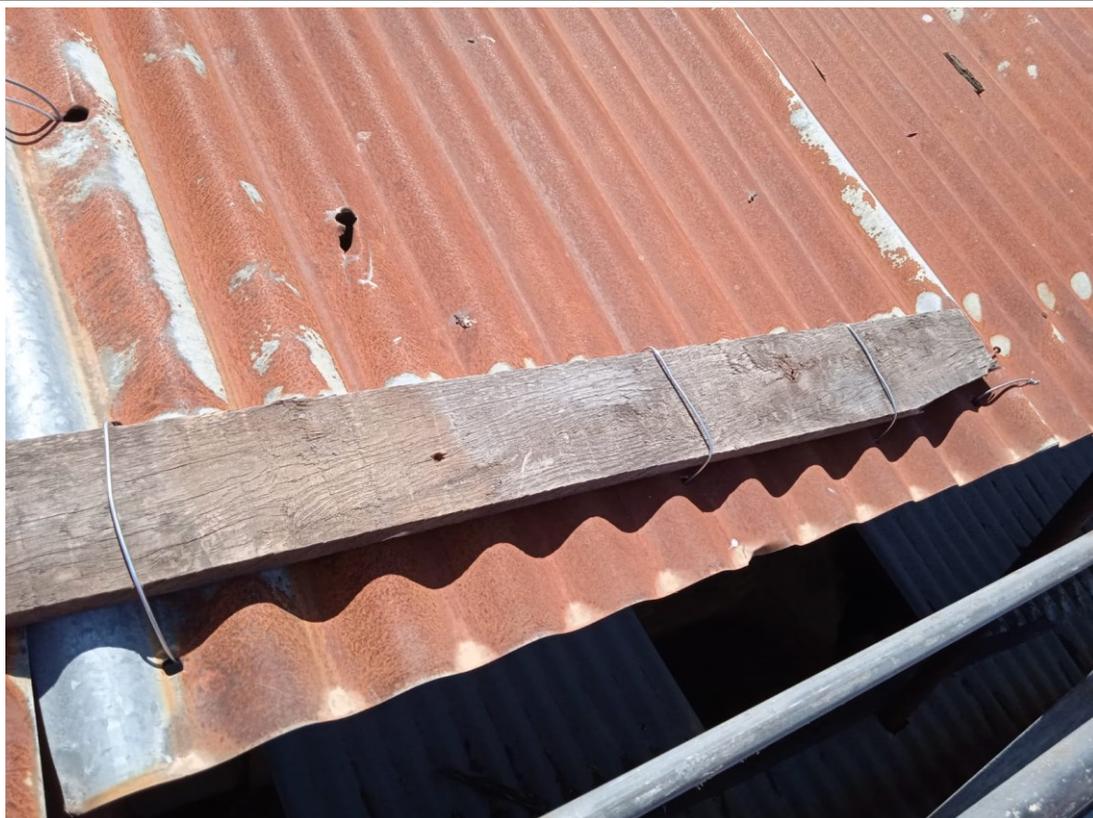
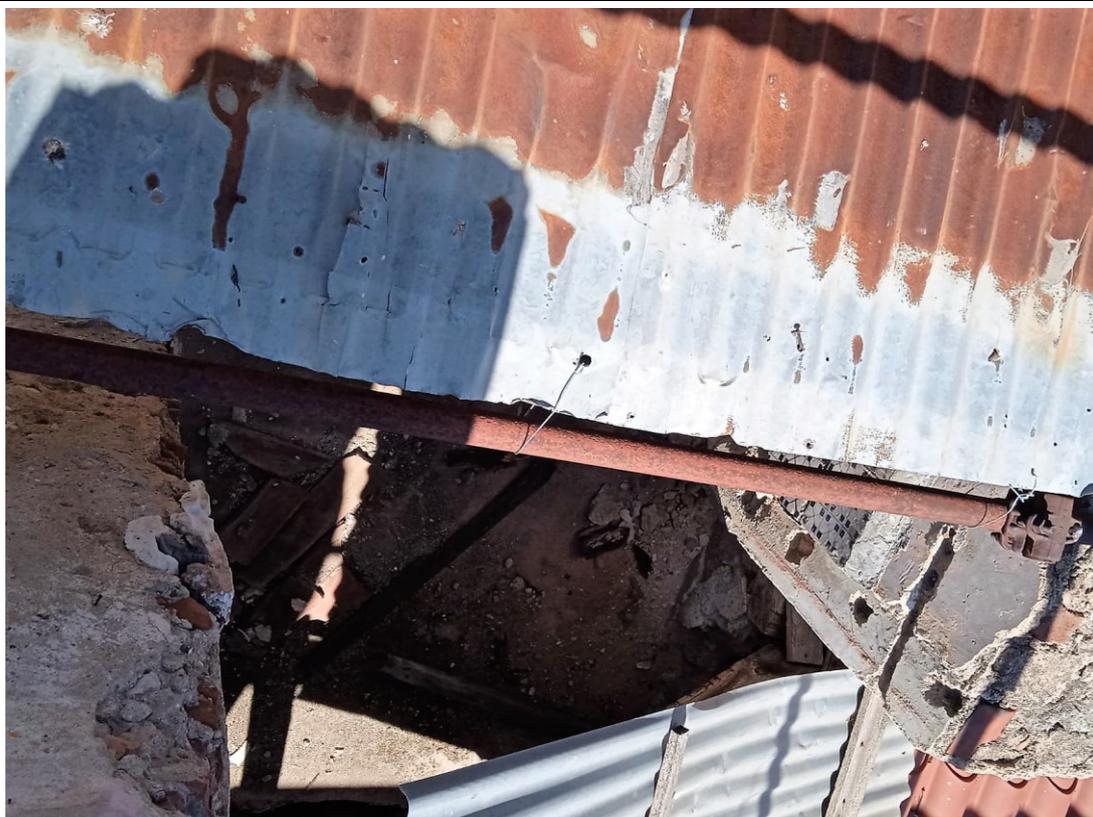
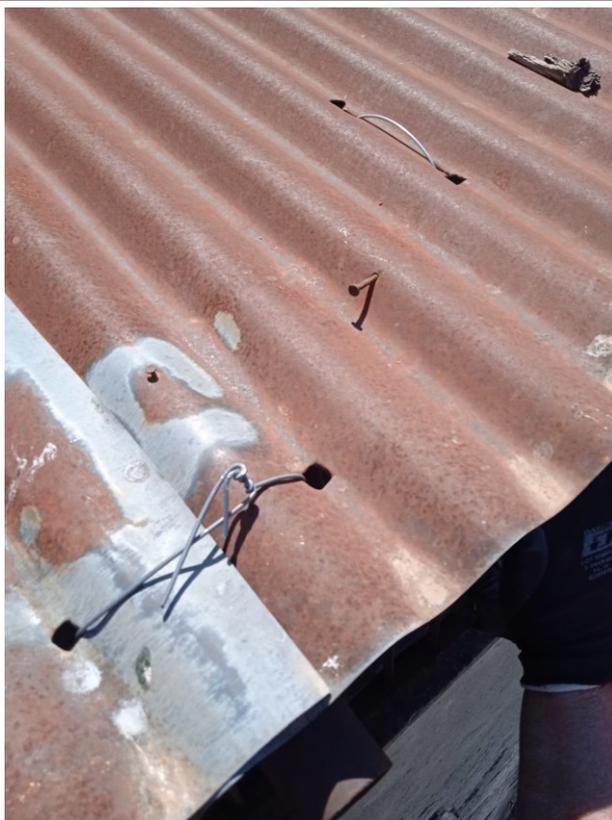
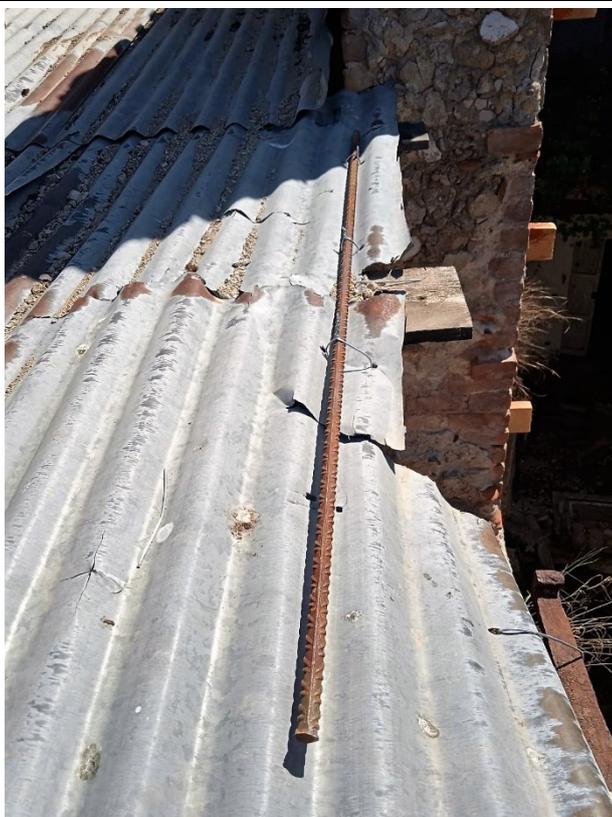
*FOTOGRAFIA N° 9 – particolare nuove legature lastre di lamiera*

*FOTOGRAFIA N° 10 – particolare nuove legature lastre di lamiera*

*FOTOGRAFIA N° 11 – particolare nuove legature lastre di lamiera*

*FOTOGRAFIA N° 12 – particolare nuove legature lastre di lamiera*

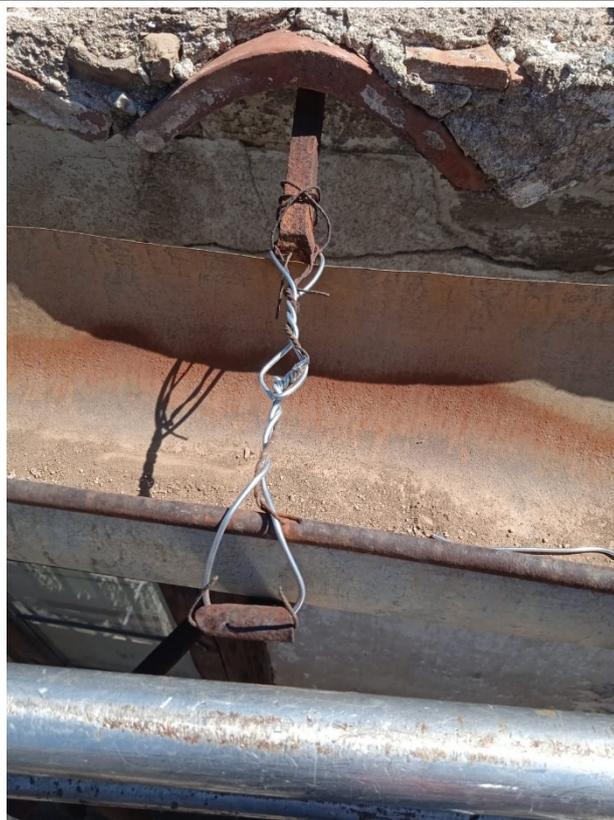
FOTOGRAFIA N° 13 – fissaggio gronda lato sud-ovest

- Verifica della tenuta e dell'ancoraggio della **sottostruttura in tubi innocenti e giunti**, per la quale valgono le stesse considerazioni fatte in precedenza per le falde esposte a nord-est;
- Sgombero dalla copertura delle poche lamiere rimaste, quasi tutte disancorate dalla sottostruttura in tubi innocenti, così da alleggerire le stesse strutture in tubi innocenti prive degli appoggi intermedi per il cedimento dei sottostanti solai;
- Rimozione di alcuni canali di gronda pericolanti ed ancoraggio ai supporti esistenti dei tratti non ammalorati (vedi foto n° 13)

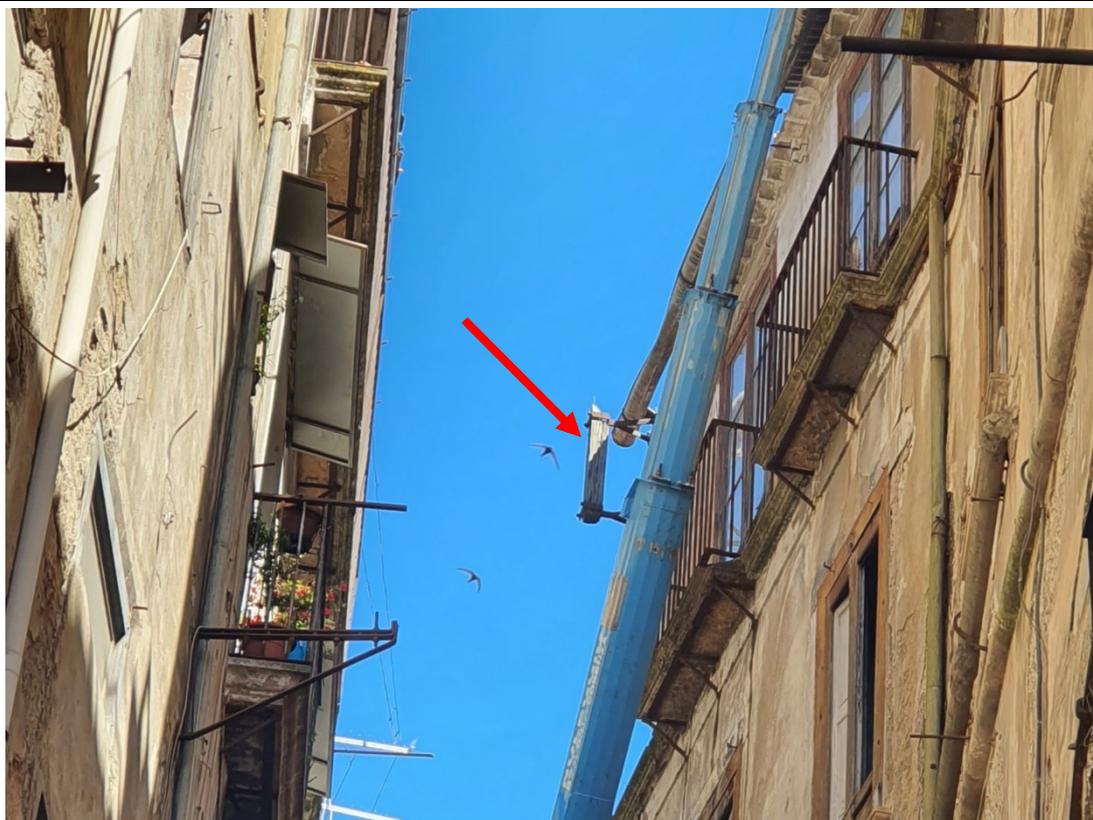
FOTOGRAFIA N° 14 – sostegni in legno rete elettrica rimossi

- Rimozione di due pali in legno a supporto di linea elettrica, non più utilizzati e sospesi in maniera precaria sulla facciata del fabbricato in corrispondenza dell'ultimo piano (vedi foto n° 14)
- Calo in basso del materiale di risulta e trasporto in discarica autorizzata (vedi foto 19 e 20 e formulario rifiuti allegato in calce alla presente relazione).

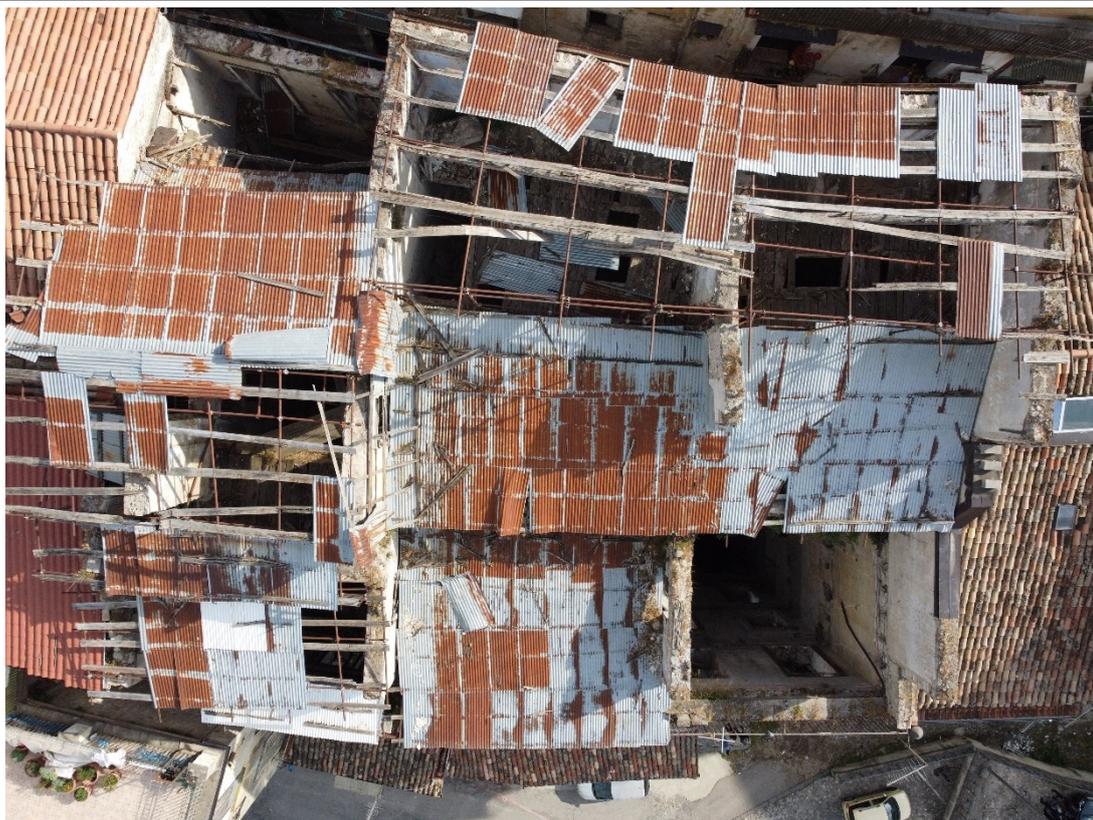
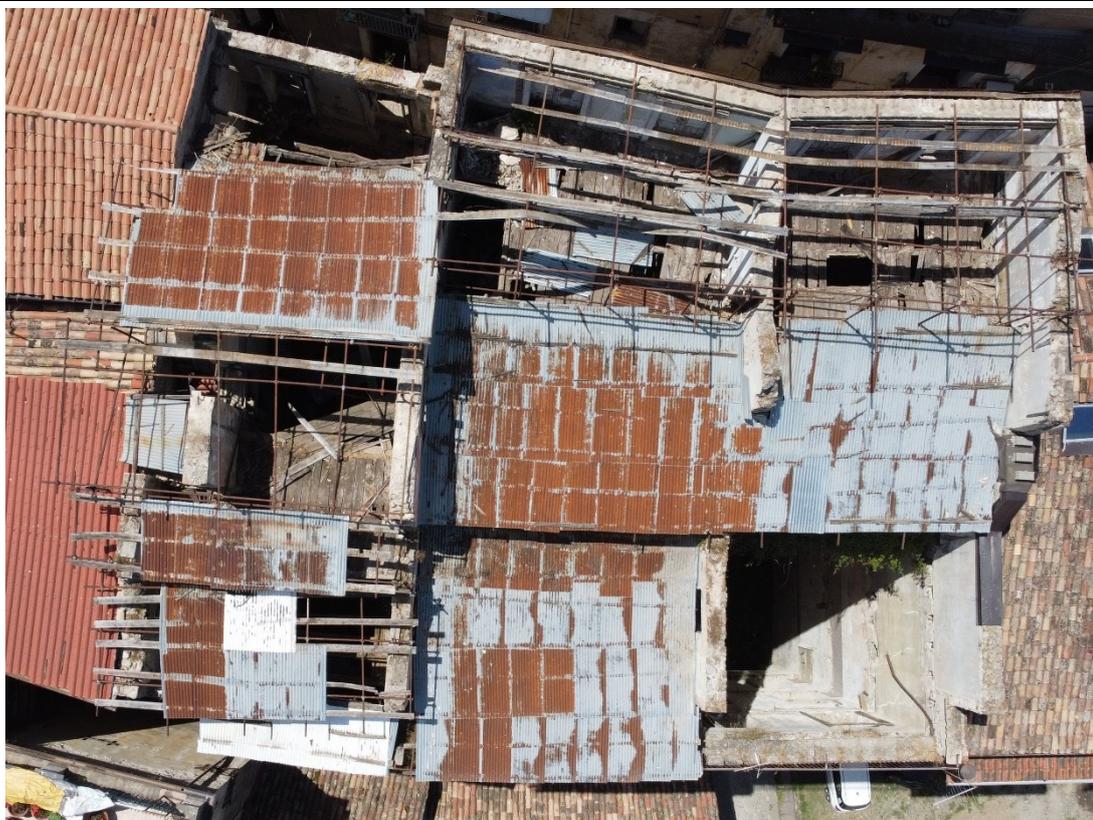
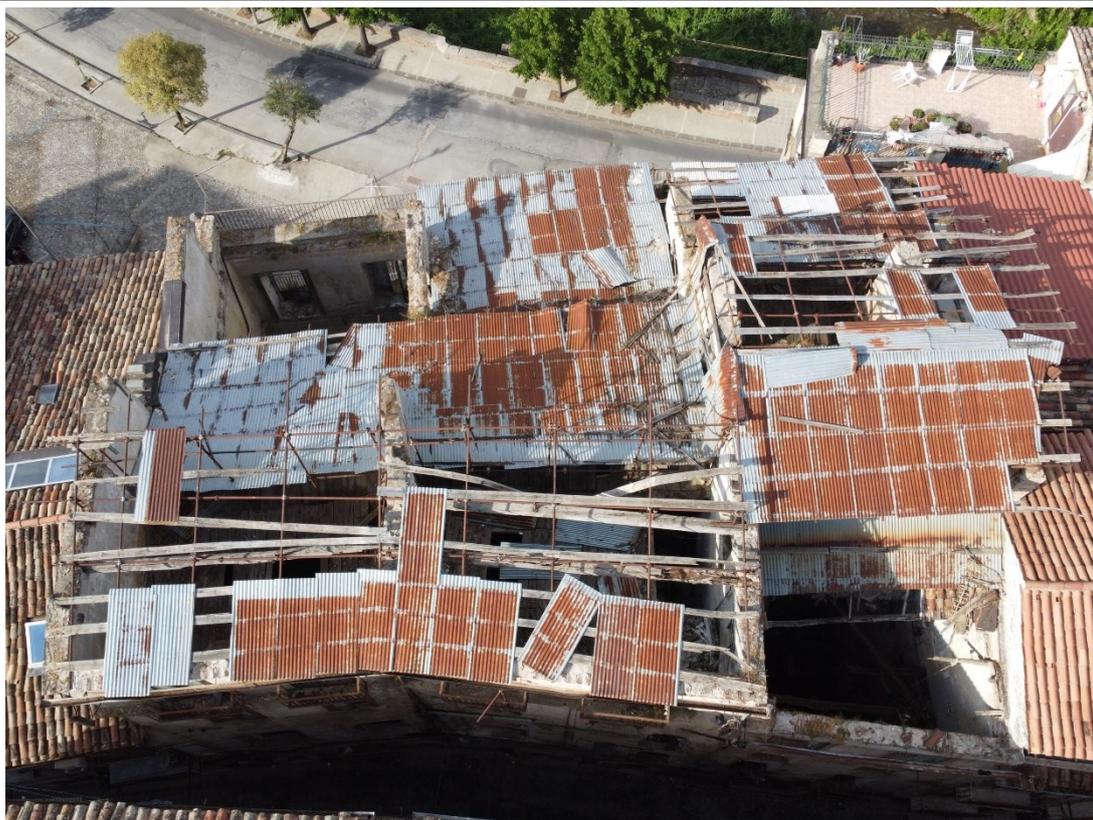
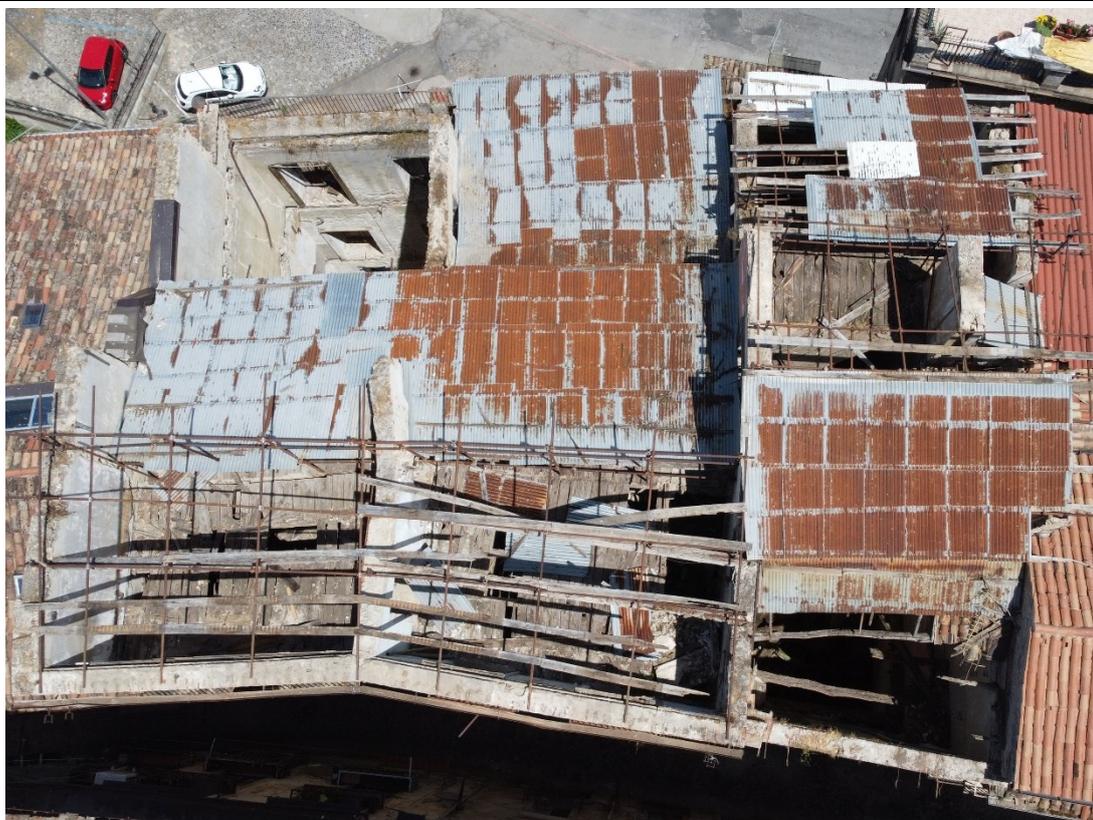
Nelle foto dal n° 15 al n° 18 sono rappresentate le falde di copertura nella condizione ante e post intervento.

*FOTOGRAFIA N° 15 – copertura ante intervento*

*FOTOGRAFIA N° 16 – copertura post intervento*

*FOTOGRAFIA N° 17 – copertura ante intervento*

*FOTOGRAFIA N° 18 – copertura post intervento*

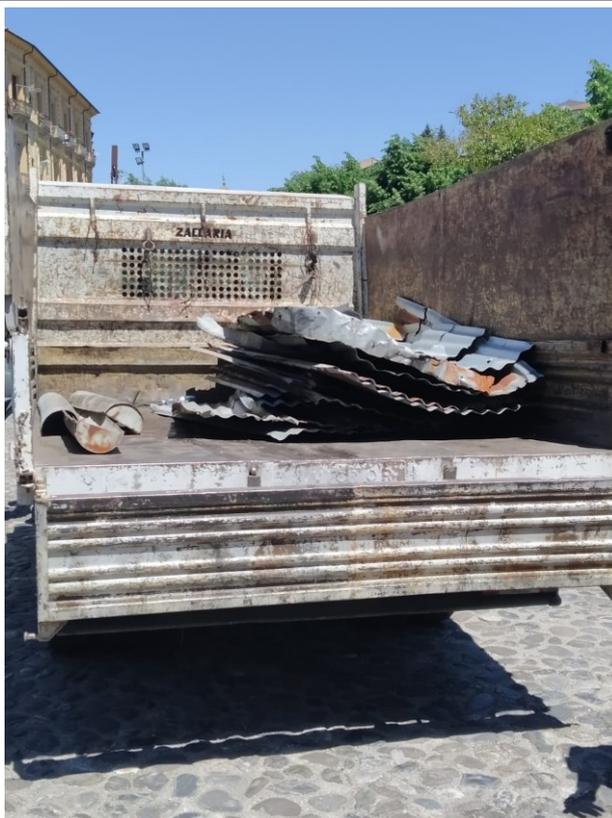
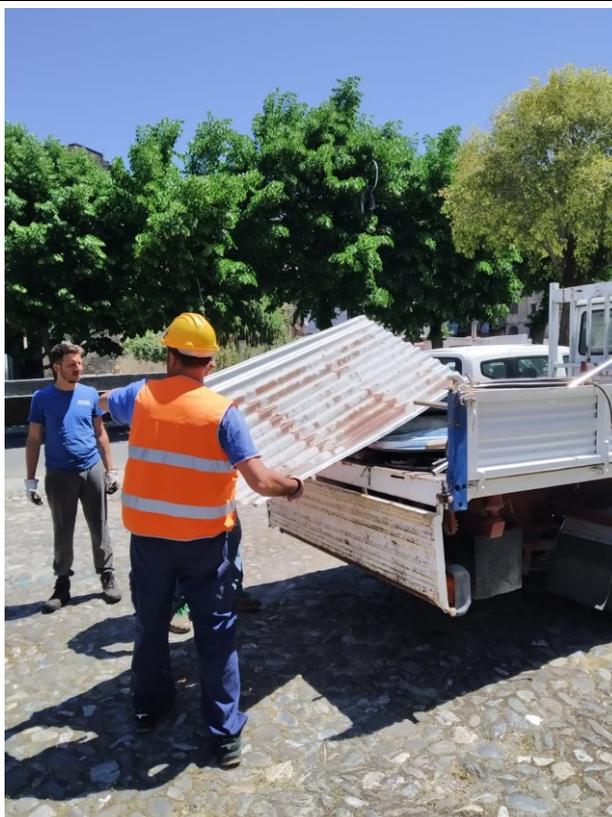
*FOTOGRAFIA N° 19 – trasporto a rifiuto del materiale rimosso*

*FOTOGRAFIA N° 20 – trasporto a rifiuto del materiale rimosso*
