# COMUNE DI COSENZA

LAVORI PER INTERVENTO DI SOMMA URGENZA  
(VERBALE DI SOMMA URGENZA DEL 16/05/2022)  
PER RIMOZIONE DI LASTRE IN LAMIERA E ALTRO MATERIALE PRESSO  
IL FABBRICATO UBICATO NEL CENTRO STORICO  
DI COSENZA TRA VIA GIUSEPPE CAMPAGNA, VIA LUNGOCRATI  
MICELI/PIAZZA VITTIME CIVILI DI GUERRA E VIA MARTIRANO,  
IDENTIFICATO AL FOGLIO 22 DEL NCEU CON LA PARTICELLA N° 457

***RELAZIONE DEL DIRETTORE DEI LAVORI  
SULLE OPERAZIONI SVOLTE  
E  
CERTIFICATO DI REGOLARE ESECUZIONE***

*COSENZA, MAGGIO 2022*

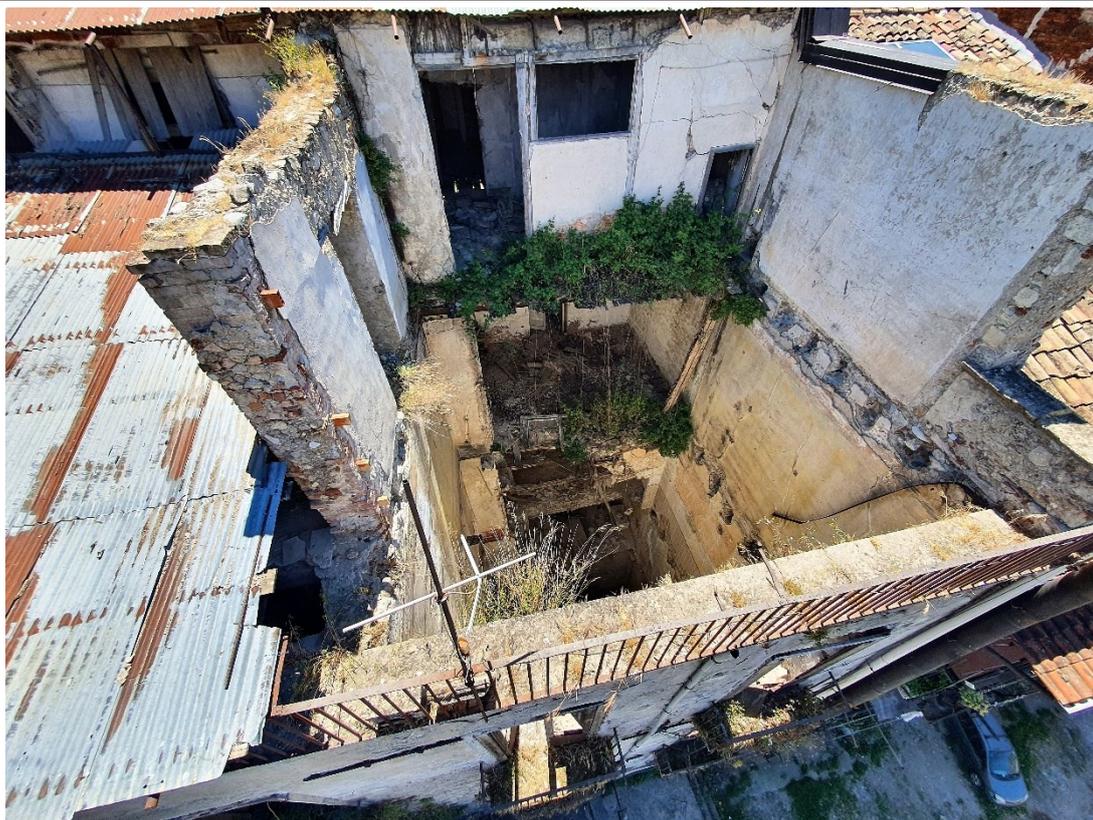
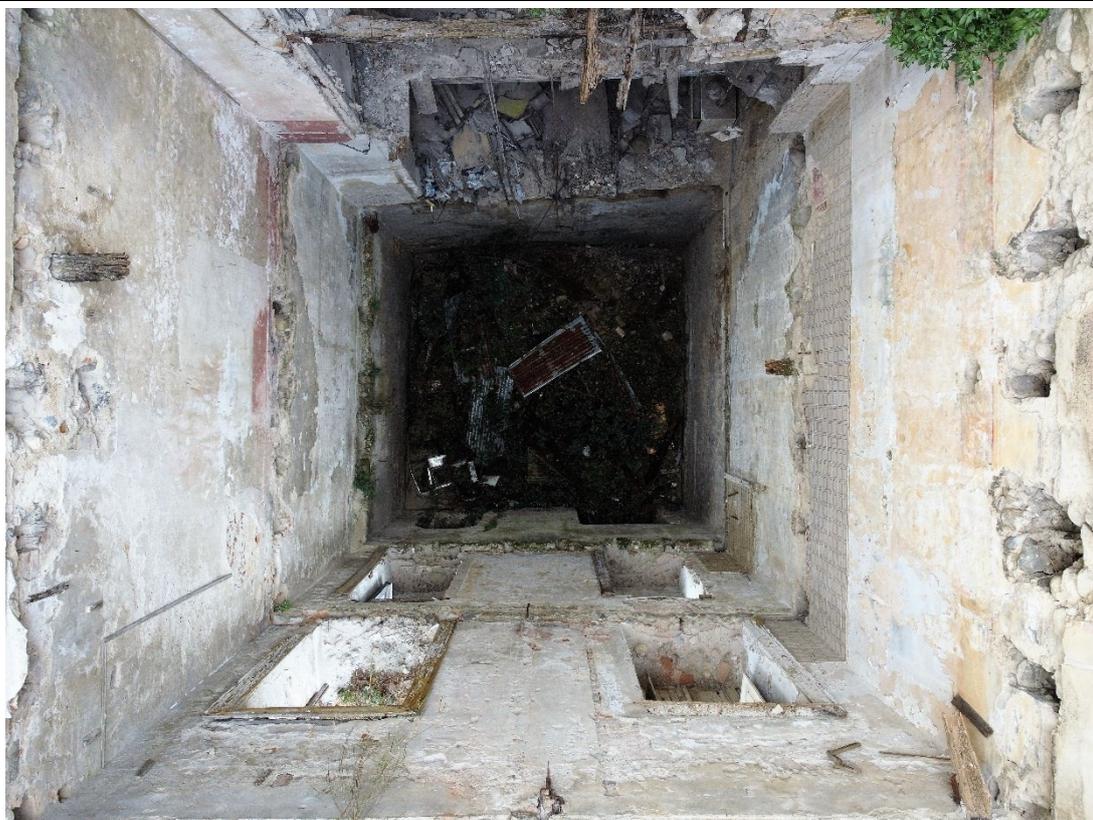
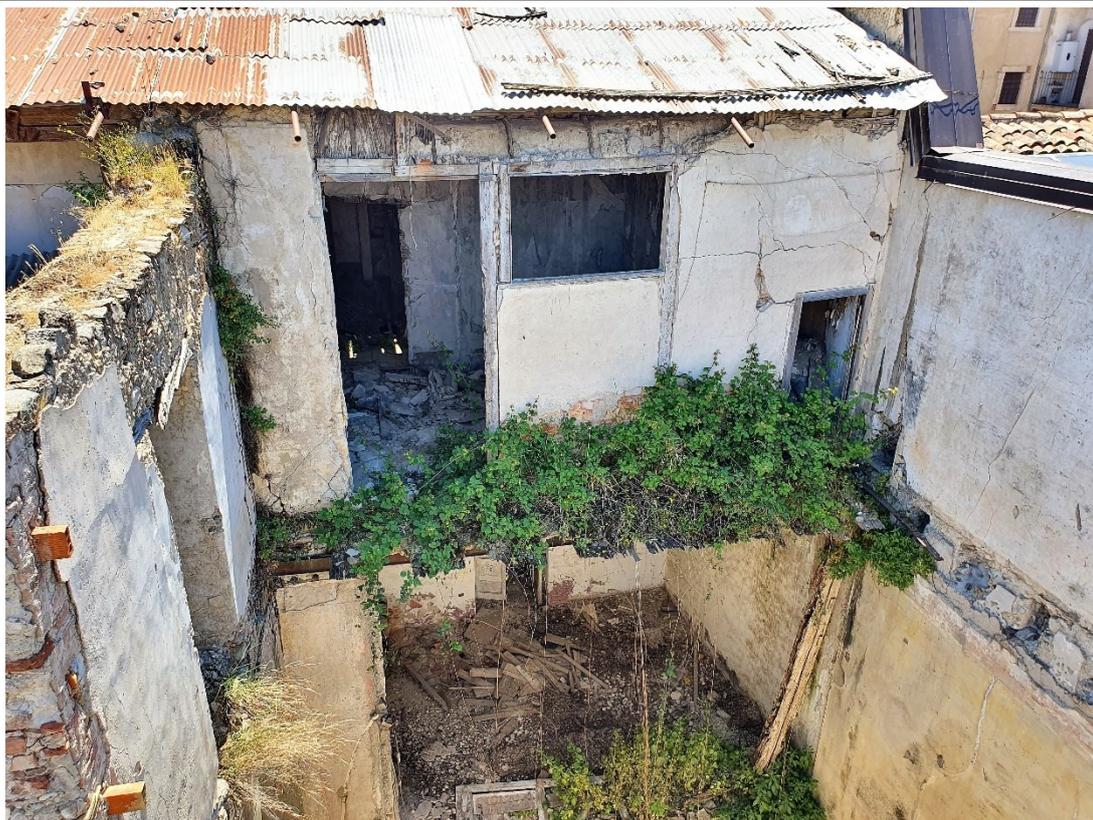
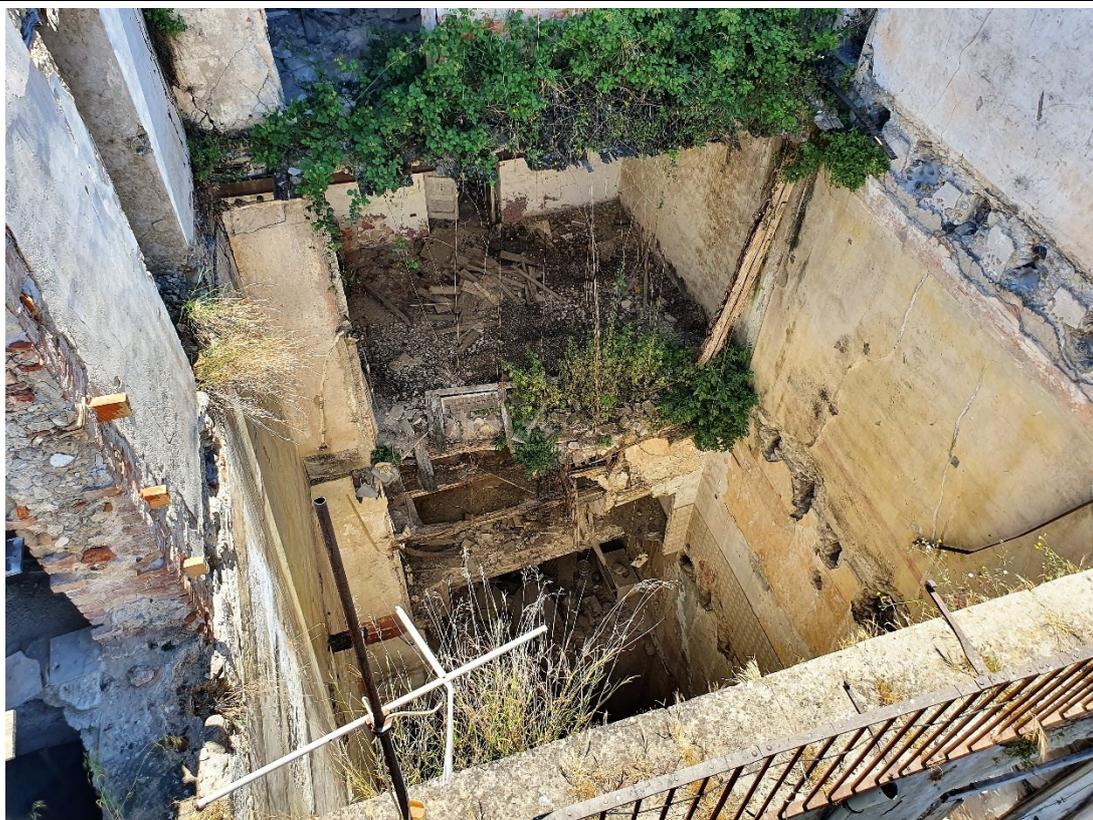
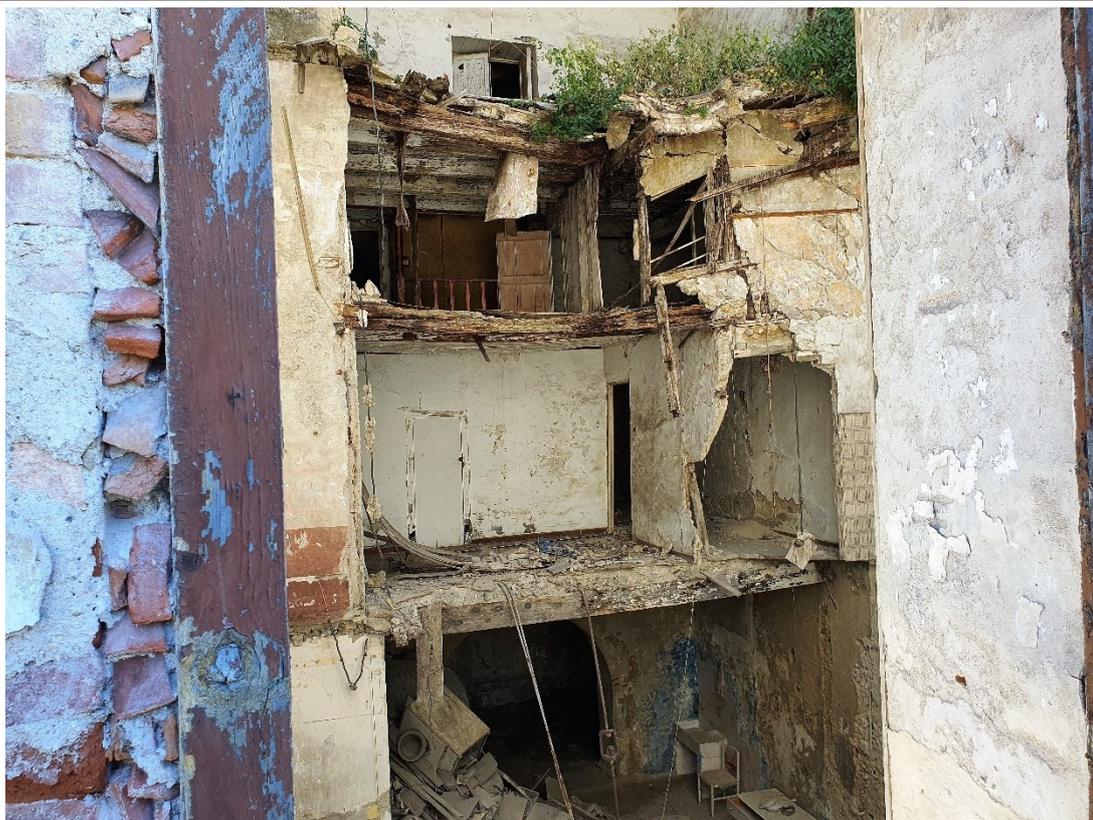
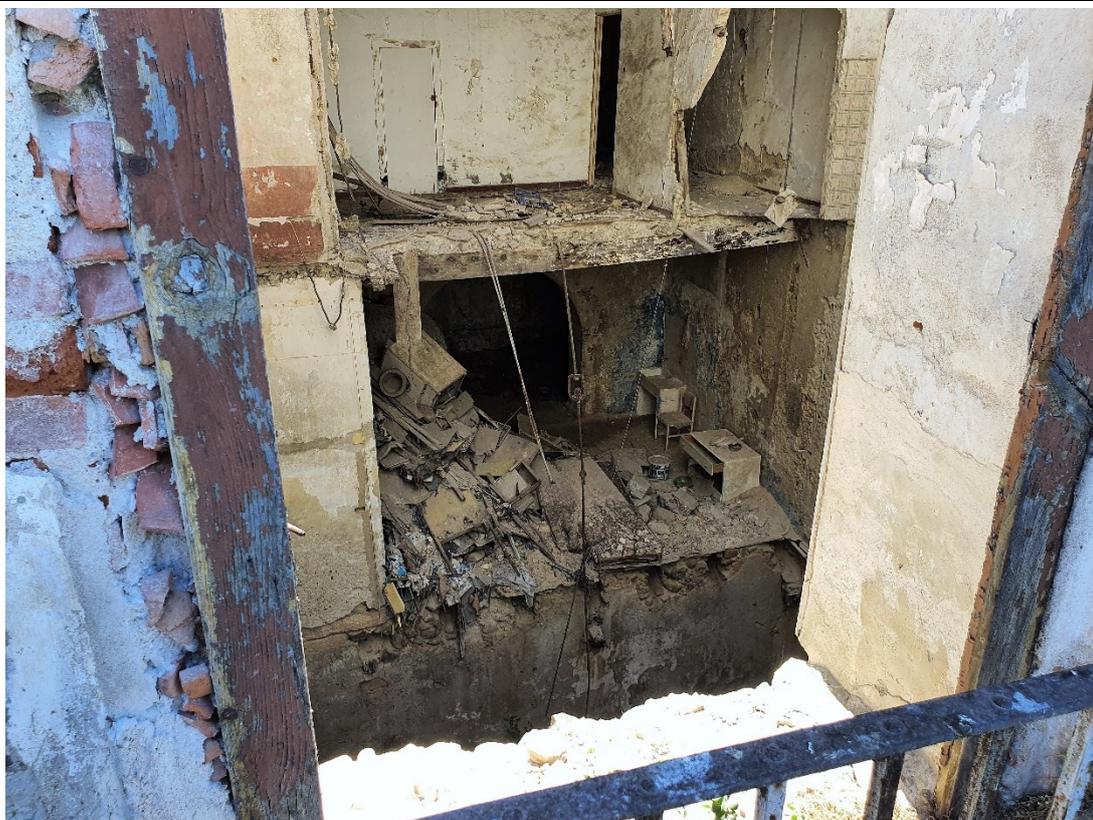
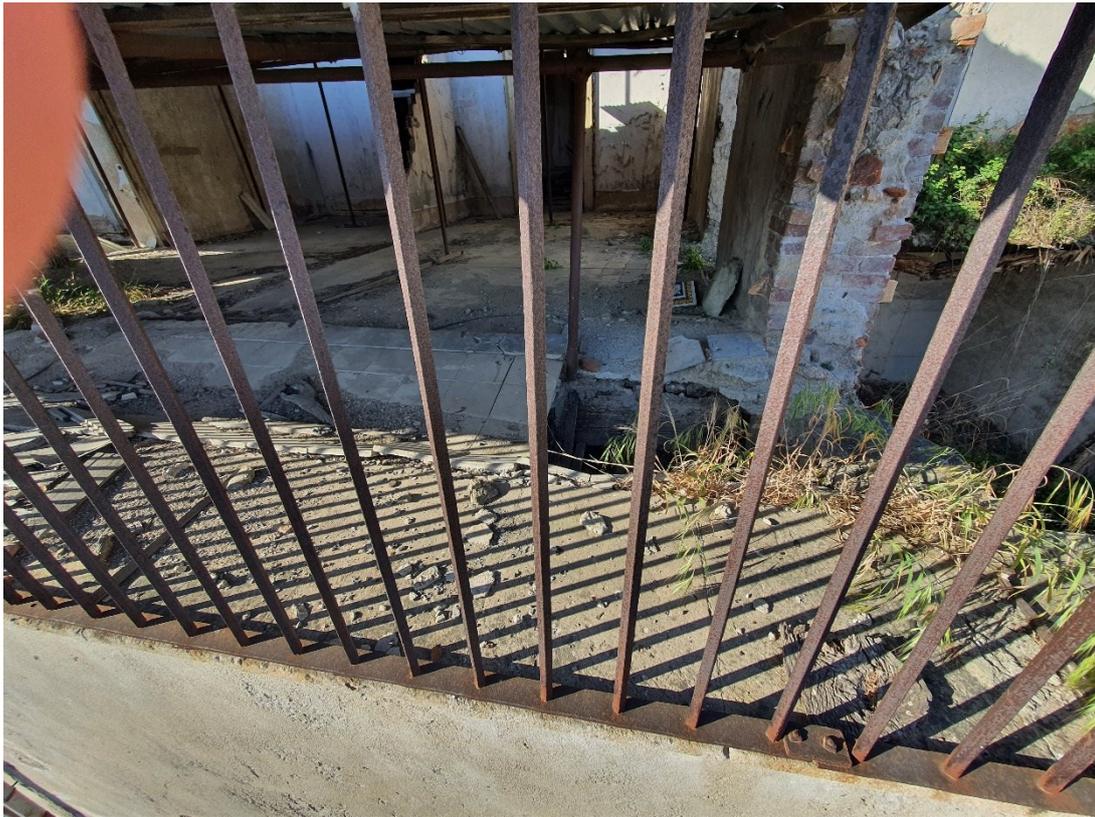
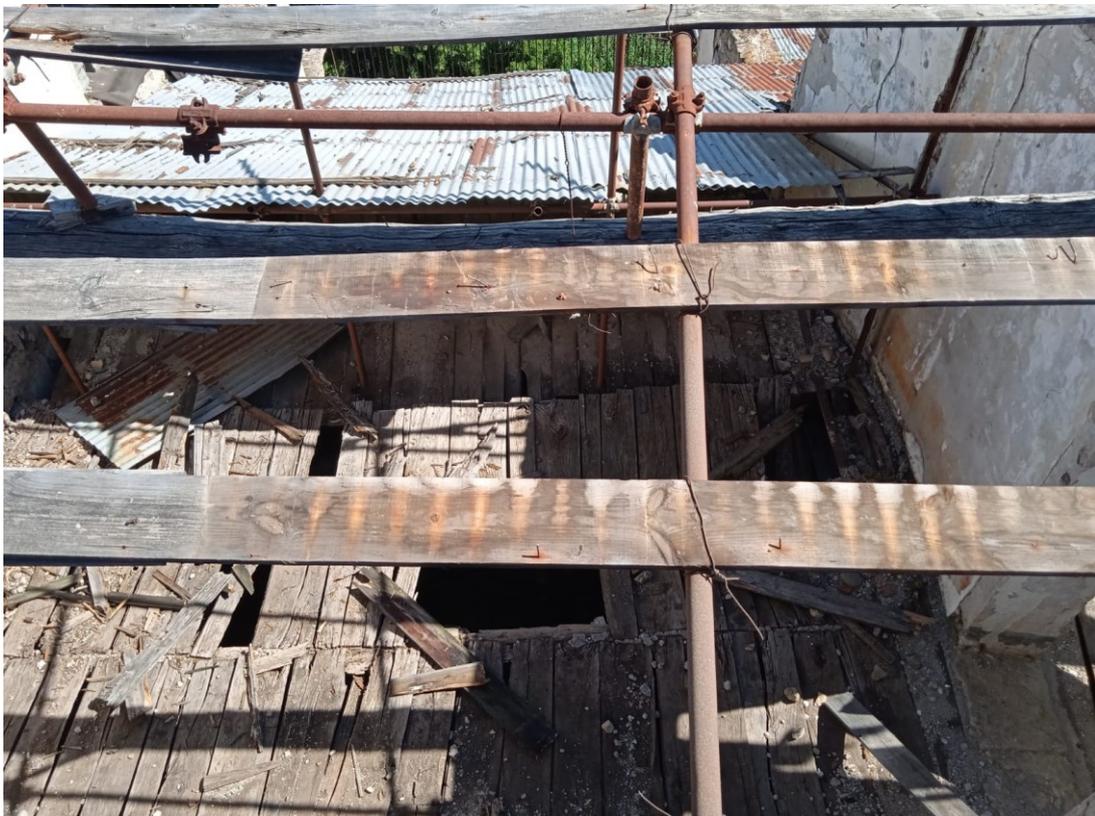
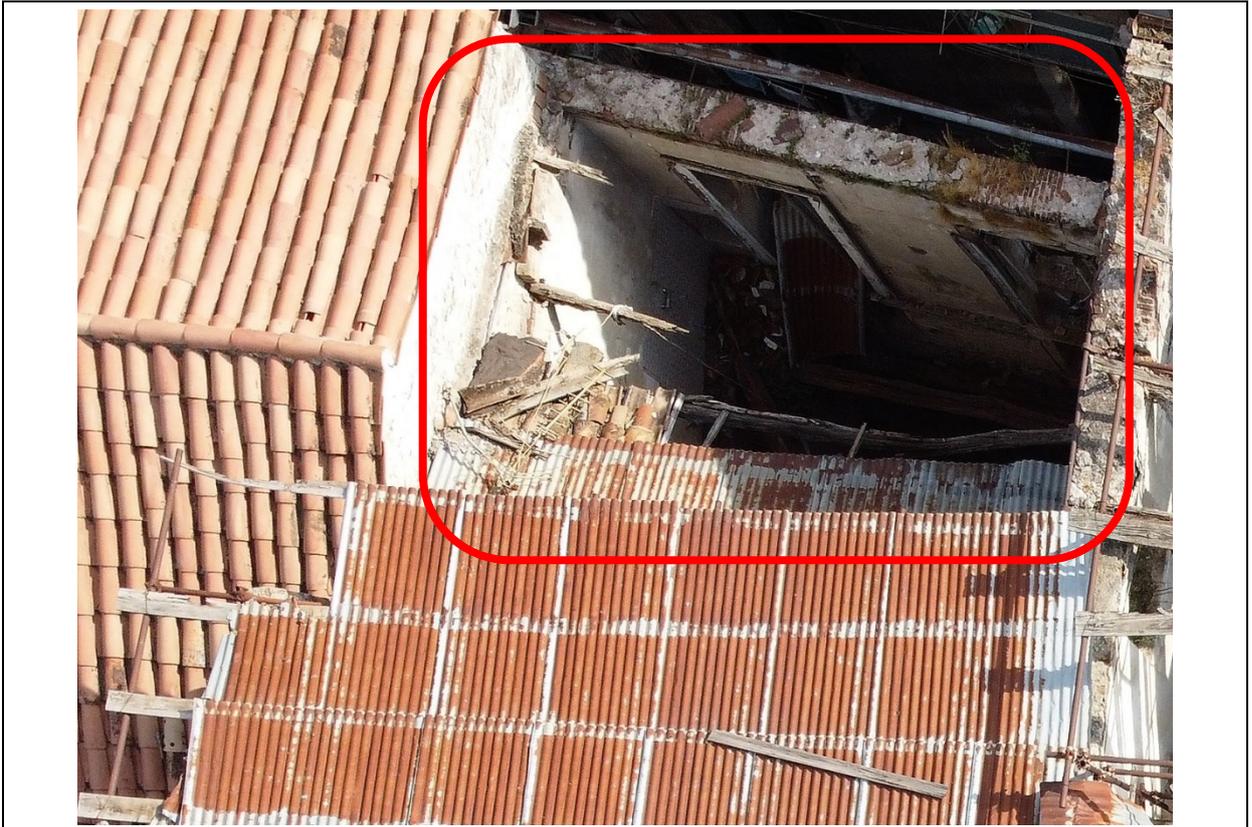
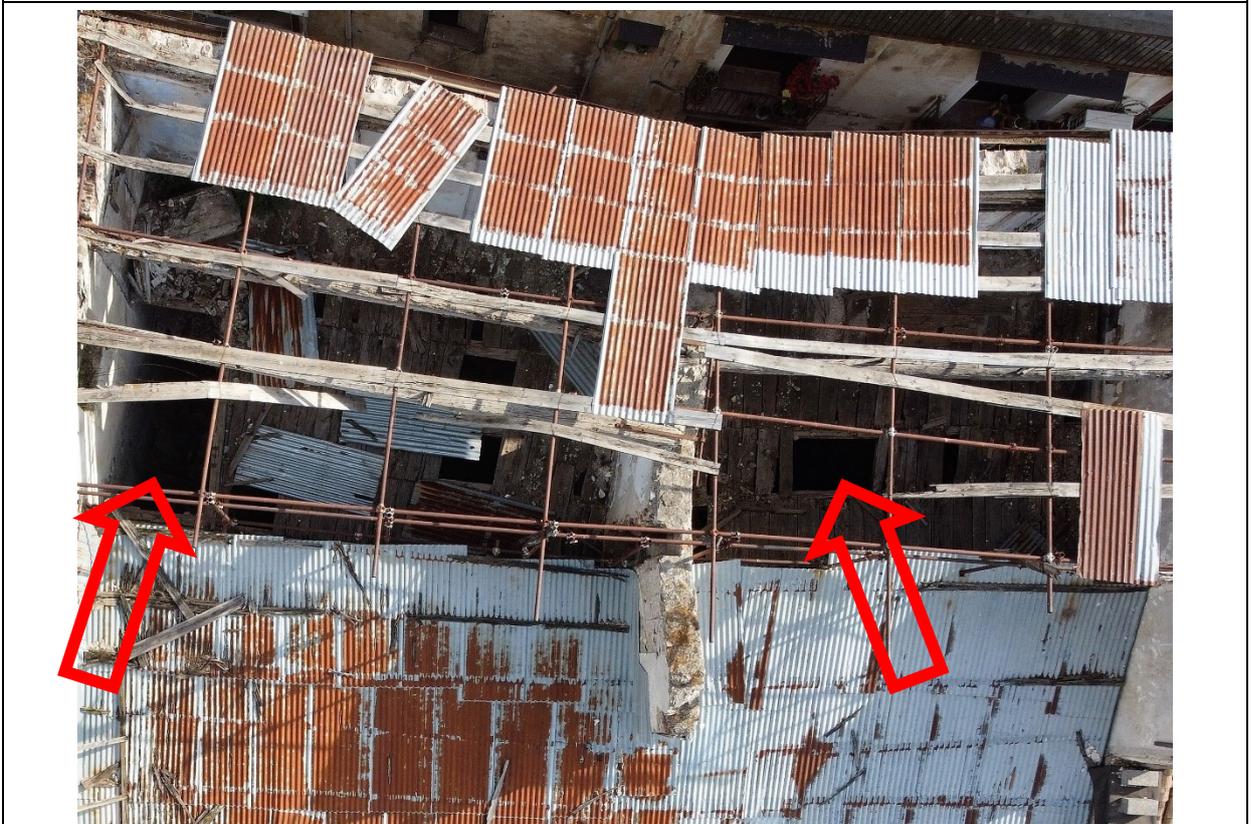
- Numerosi solai del fabbricato sono collassati, crollando all'interno delle mura perimetrali (vedi foto dal n° 21 al n° 30). In alcune campate sono crollati tutti i solai, dal primo alla copertura (vedi foto n° 22), per cui le murature risultano senza collegamenti orizzontali per altezze considerevoli, pari a circa 20 metri. Se a tale circostanza si aggiunge un avanzato quadro fessurativo della maggior parte delle stesse murature, nonché la mancanza di molti architravi al di sopra delle aperture, è opportuno evidenziare che il fabbricato nel suo insieme versa in un degrado strutturale tale da

*FOTOGRAFIA N° 21 – solai crollati – lato prospiciente via Lungocrati Miceli*

*FOTOGRAFIA N° 22 – solai crollati – lato prospiciente via Lungocrati Miceli*

*FOTOGRAFIA N° 23 – solai crollati – lato prospiciente via Lungocrati Miceli*

*FOTOGRAFIA N° 24 – solai crollati – lato prospiciente via Lungocrati Miceli*

*FOTOGRAFIA N° 25 – solai crollati – lato prospiciente via Lungocrati Miceli*

*FOTOGRAFIA N° 26 – solai crollati – lato prospiciente via Lungocrati Miceli*

*FOTOGRAFIA N° 27 – solai crollati – lato prospiciente via Lungocrati Miceli*

*FOTOGRAFIA N° 28 – solai crollati – lato prospiciente via Martirano*

FOTOGRAFIA N° 29 – solai crollati – lato prospiciente via Martirano

FOTOGRAFIA N° 30 – solai crollati – lato prospiciente via Martirano

Per quanto è stato possibile visionare durante l'intervento svolto e alla luce delle considerazioni esposte, si ritiene necessario ed indifferibile, al fine di eliminare l'attuale situazione di pericolo per la pubblica e privata incolumità, programmare una più accurata analisi delle condizioni strutturali del fabbricato e delle interferenze con i fabbricati limitrofi, preordinata, con buona probabilità, ad una sua completa demolizione.

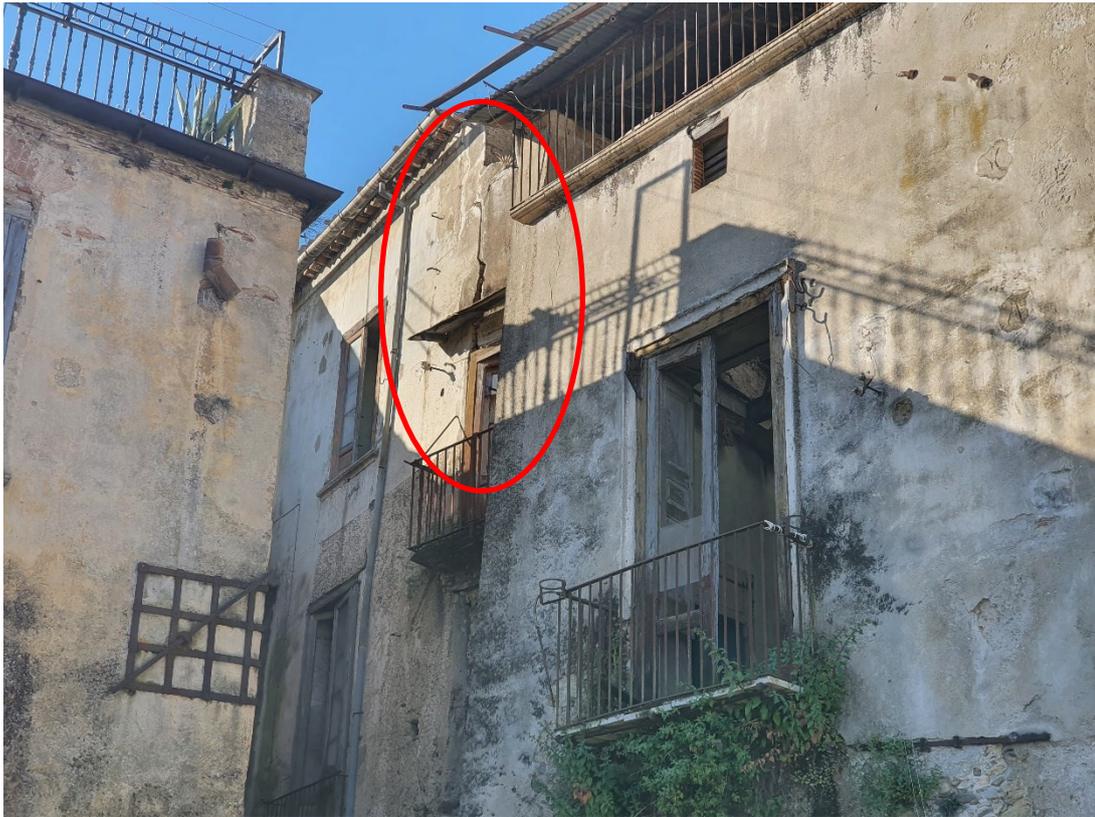
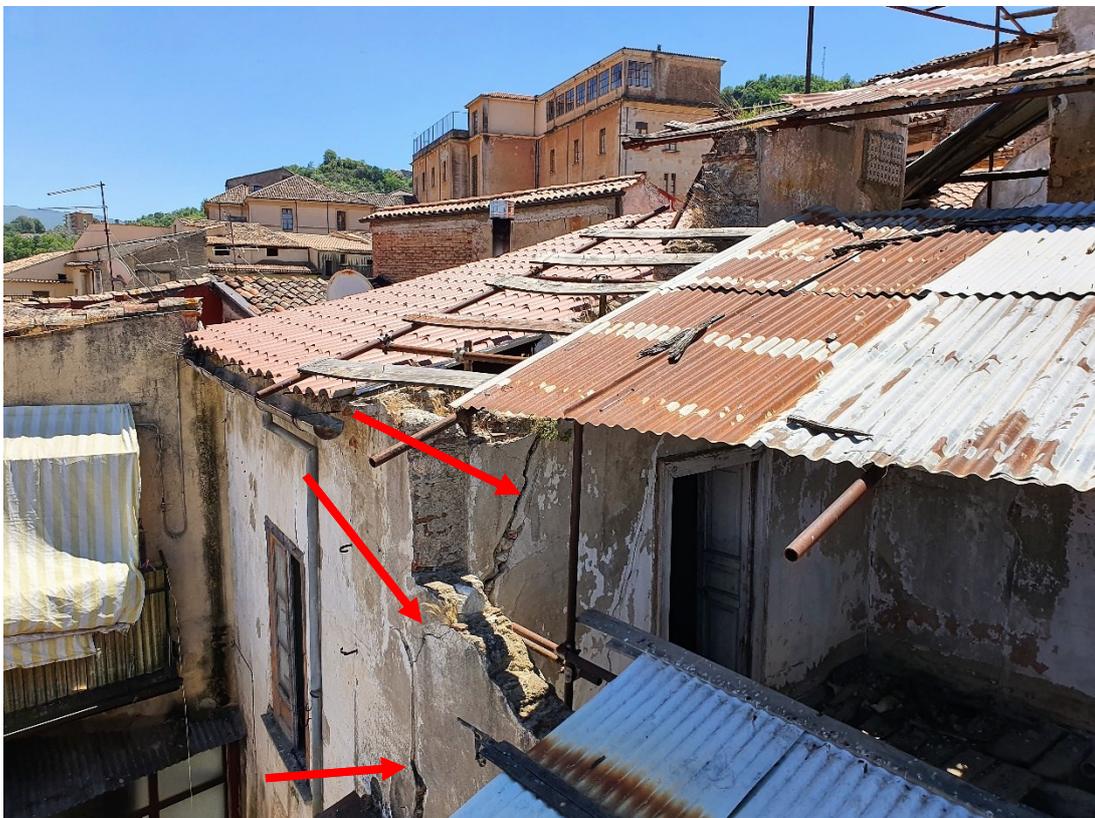
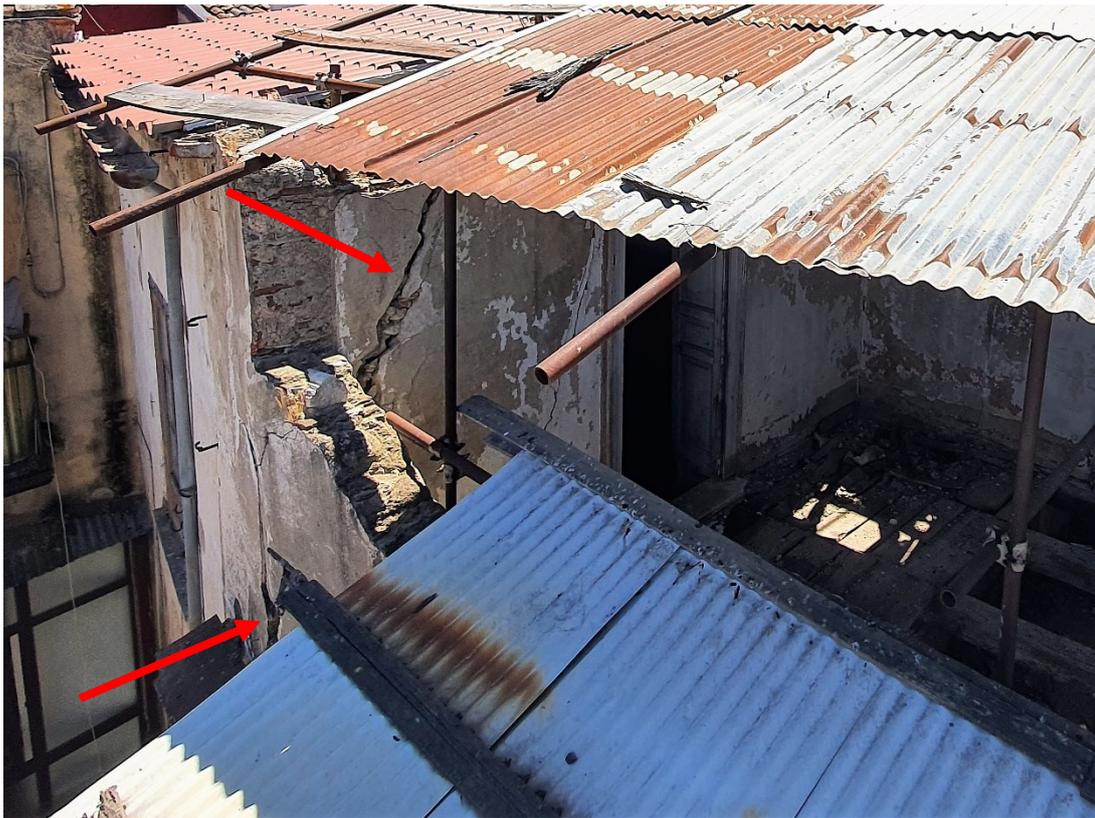
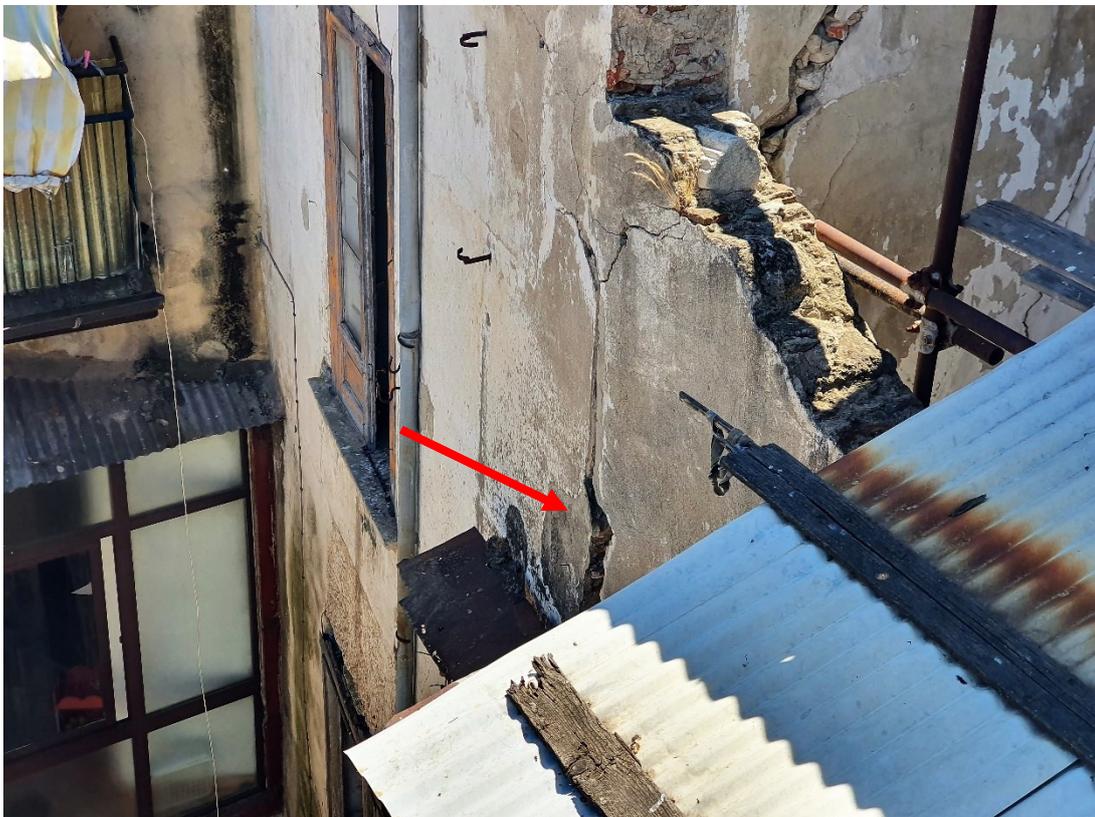
rappresentare un serio pericolo per la pubblica e privata incolumità. Si vuole sottolineare, in particolare, una situazione di pericolo di probabile crollo, rappresentata nelle fotografie dal n° 31 al n° 34, dove si evidenzia una ampia lesione di scivolamento di una porzione di muratura della copertura, talmente importante da causare il distacco della muratura di facciata ad essa ortogonale.

*FOTOGRAFIA N° 31 – Lesioni su muratura*

*FOTOGRAFIA N° 32 – Lesioni su muratura*

FOTOGRAFIA N° 33 – Lesioni su muratura

FOTOGRAFIA N° 34 – Lesioni su muratura
