# COMUNE DI COSENZA

LAVORI PER INTERVENTO DI SOMMA URGENZA  
(VERBALE DI SOMMA URGENZA DEL 16/05/2022)  
PER RIMOZIONE DI LASTRE IN LAMIERA E ALTRO MATERIALE PRESSO  
IL FABBRICATO UBICATO NEL CENTRO STORICO  
DI COSENZA TRA VIA GIUSEPPE CAMPAGNA, VIA LUNGOCRATI  
MICELI/PIAZZA VITTIME CIVILI DI GUERRA E VIA MARTIRANO,  
IDENTIFICATO AL FOGLIO 22 DEL NCEU CON LA PARTICELLA N° 457

***RELAZIONE DEL DIRETTORE DEI LAVORI  
SULLE OPERAZIONI SVOLTE  
E  
CERTIFICATO DI REGOLARE ESECUZIONE***

*COSENZA, MAGGIO 2022*

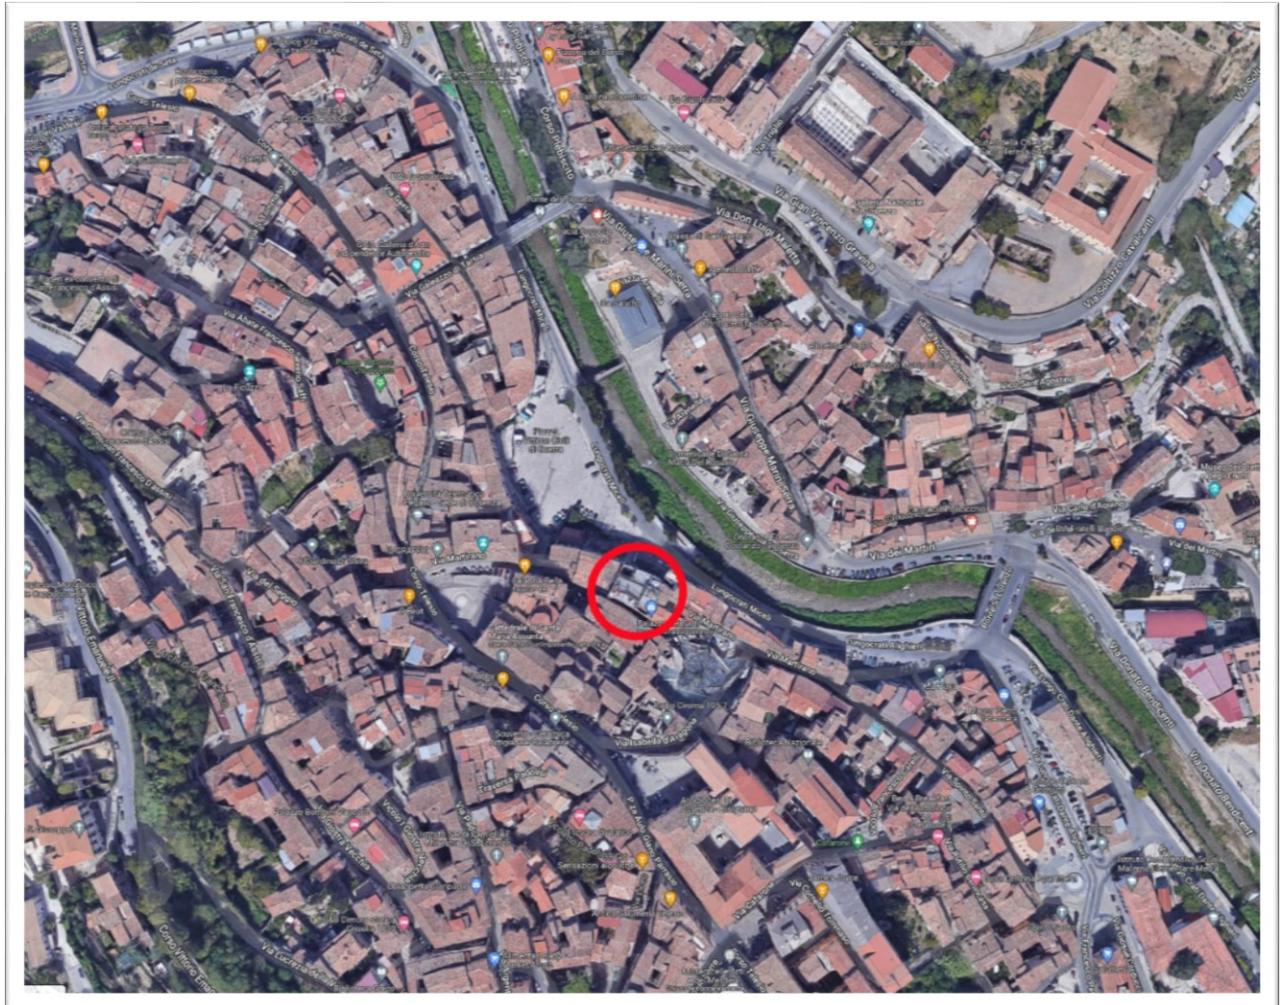
Il fabbricato, censito al Catasto Fabbricati del comune di Cosenza nella maggiore consistenza della particella 457 del foglio 22, risulta completamente disabitato; si compone di cinque piani fuori terra e versa in avanzato stato di degrado.

La copertura del fabbricato è completamente diruta; per limitare le infiltrazioni di acqua piovana all'interno del fabbricato, in tempi presumibilmente non recenti, era stata costruita una orditura con tubi innocenti e giunti, con un sovrastante manto di copertura formato da lastre di lamiera zincata ondulata.

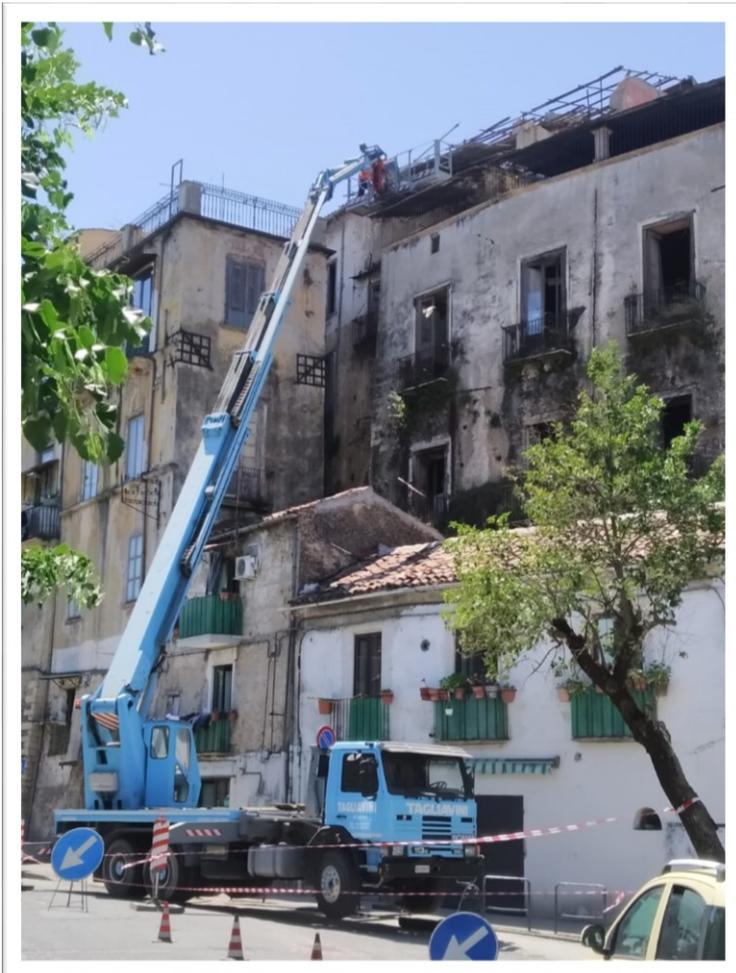
Il primo giorno è stata utilizzata una piattaforma aerea autocarrata con altezza massima di lavoro di 46 metri e sbraccio massimo di lavoro di 26 metri, ubicata sul lato nord-est del fabbricato prospiciente via Lungocrati Miceli.

Gli operatori, dietro indicazione del sottoscritto direttore dei lavori, hanno effettuato le lavorazioni sulle falde della copertura esposta a nord-est direttamente dalla piattaforma; le lavorazioni, come documentato nelle fotografie dal numero 1 al numero 12, sono consistite in:

- Verifica della tenuta e dell'ancoraggio della **sottostruttura in tubi innocenti e giunti**. La sottostruttura, sebbene molto ossidata, è risultata **ben ancorata alle murature laterali, ma in alcune zone sospesa su lunghe campate** nelle quali, a seguito del crollo dei solai, sono venuti a mancare gli appoggi intermedi costituiti da tubi innocenti verticali poggiati sui solai crollati; l'equilibrio

attuale è certamente precario e, col passare del tempo, è ipotizzabile l'aumento delle attuali inflessioni ed il crollo della struttura metallica all'interno delle murature perimetrali del fabbricato;

- Sgombero dalla copertura di qualsiasi materiale sulla stessa depositato, concernente in lastre di lamiera distaccate, in residui di tavole ed in calcinacci provenienti dalle murature perimetrali disgregate dagli agenti atmosferici (vedi foto nn. 3-6); in particolare, nei punti che è stato possibile raggiungere in sicurezza, sono state eliminate

le lamiere e alleggerite le strutture in tubi innocenti prive degli appoggi intermedi di cui sopra, per ridurre il rischio di crolli imminenti;

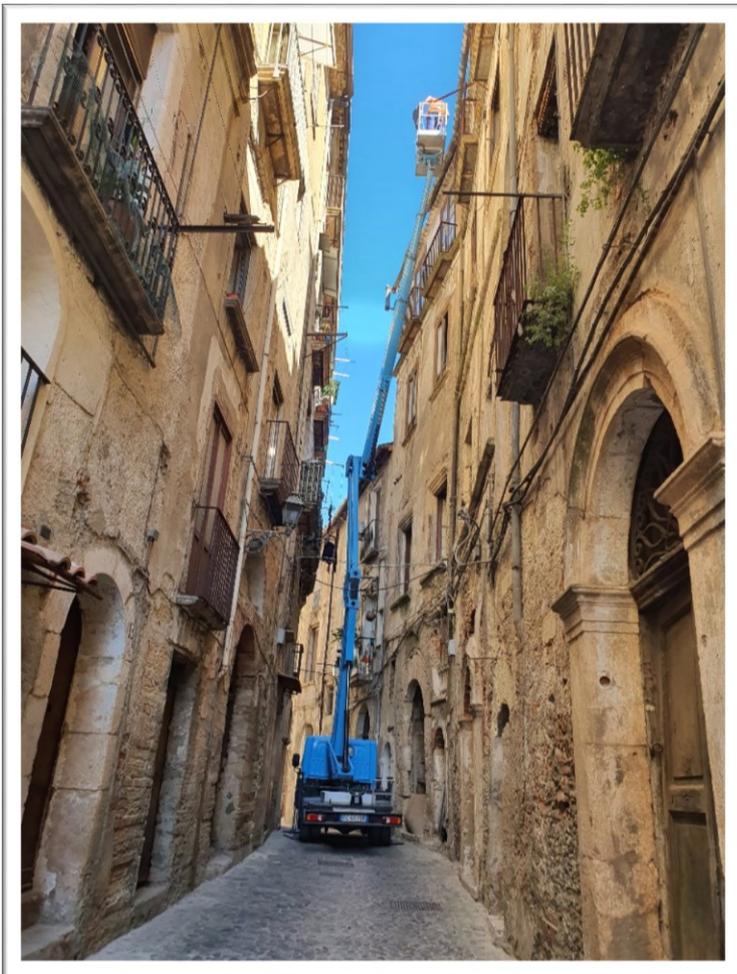
Il secondo giorno è stata utilizzata una piattaforma aerea autocarrata con altezza massima di lavoro di 28 metri e sbraccio massimo di lavoro di 14 metri, ubicata sul lato sud-ovest del fabbricato prospiciente via Martirano.

Gli operatori, dietro indicazione del sottoscritto direttore dei lavori, hanno effettuato le lavorazioni sulle falde della copertura esposta a sud-ovest direttamente dalla piattaforma; le lavorazioni sono consistite in:

- Verifica della tenuta e dell'ancoraggio della **sottostruttura in tubi innocenti e giunti**, per la quale valgono le stesse considerazioni fatte in precedenza per le falde esposte a nord-est;
- Sgombero dalla copertura delle poche lamiere rimaste, quasi tutte disancorate dalla sottostruttura in tubi innocenti, così da alleggerire le stesse strutture in tubi innocenti prive degli appoggi intermedi per il cedimento dei sottostanti solai;
- Rimozione di alcuni canali di gronda pericolanti ed ancoraggio ai supporti esistenti dei tratti non ammalorati (vedi foto n° 13)

- Rimozione di due pali in legno a supporto di linea elettrica, non più utilizzati e sospesi in maniera precaria sulla facciata del fabbricato in corrispondenza dell'ultimo piano (vedi foto n° 14)
- Calo in basso del materiale di risulta e trasporto in discarica autorizzata (vedi foto 19 e 20 e formulario rifiuti allegato in calce alla presente relazione).
